คุณค่าและความเปลี่ยนแปลง เรื้อนขึ้นถื่นมลายู : กรณิศึกษาชุมชนริมคลองตำมะลัง
จังหวัดสตูล

VALUE AND CHANGES OF THE MALAYA VERNICULAR HOUSES : A CASE OF TAMMALANG
COMMUNITY, SATUN PROVINCE.

A Thesis Submitted in Partial Fulfillment of the Requirements
for the Degree of Master of Architecture in Architecture
Department of Architecture
Faculty Of Architecture
Chulalongkorn University
Academic Year 2023

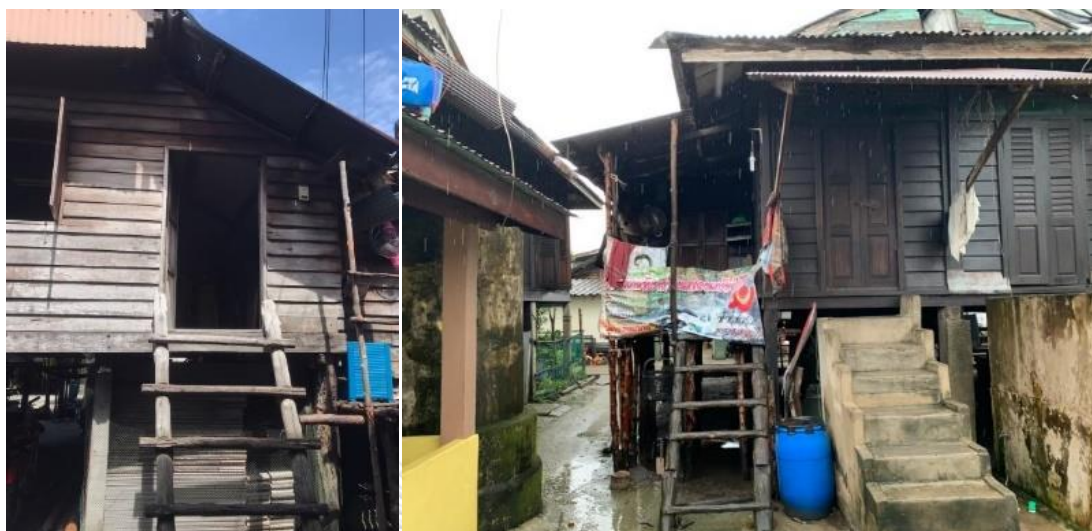
ลักษณะรูปแบบบ้านไถมี 2 รูปแบบ บ้านไถลักษณะแบบปูน เป็นการก่ออิฐปูนเป็นชั้นบ้านไถ
รูปทรงคล้ายกับเรือนแถบฝั่งมะละกา บ้านไถเป็นลักษณะโปรง ทำมาจากไม้โก่งทางที่หาได้จาก
วัสดุธรรมชาติเป็นชั้นของบ้านไถ ไม่มีลูกตั้งพบเพียงลูกนอนเท่านั้น

ภาพที่ 23 บ้านใต้ที่พบในรูปแบบที่ 1 กลุ่มเรือนหลังคาทรงจั่วสูงหรือปีกนก
(กลุ่มเรือนที่มีช่วงอายุมากกว่า 100 ปี)

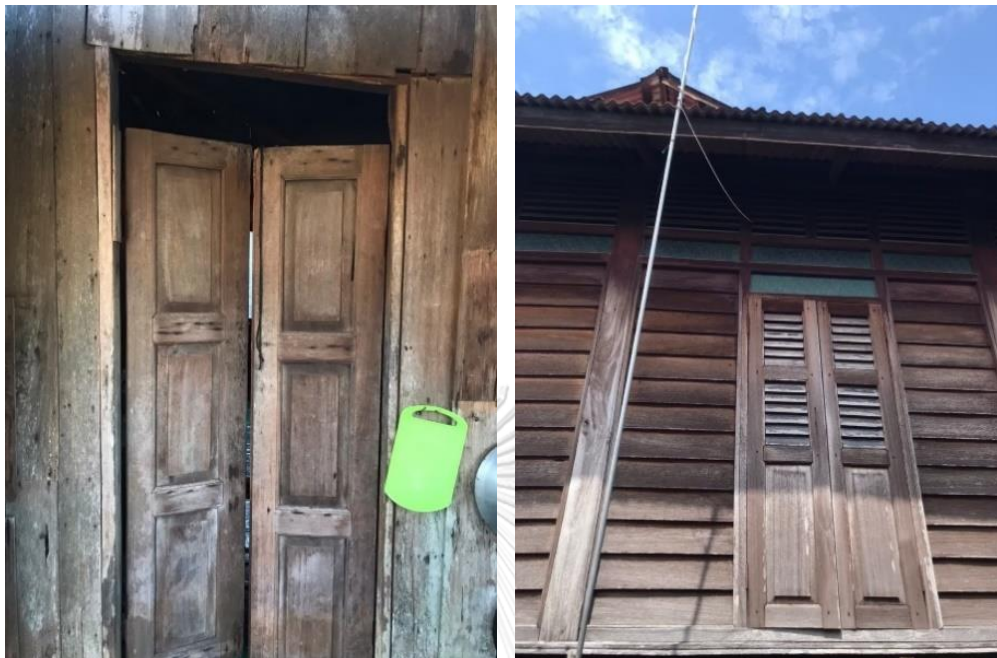
ภาพที่ 26 ลักษณะช่องเปิดของรูปแบบที่ 2 กลุ่มเรือนหลังคาทรงแปริ่ง (กลุ่มเรือนที่มีช่วงอายุที่ 80 - 100 ปี)
ที่มา : ผู้วิจัย, 2565

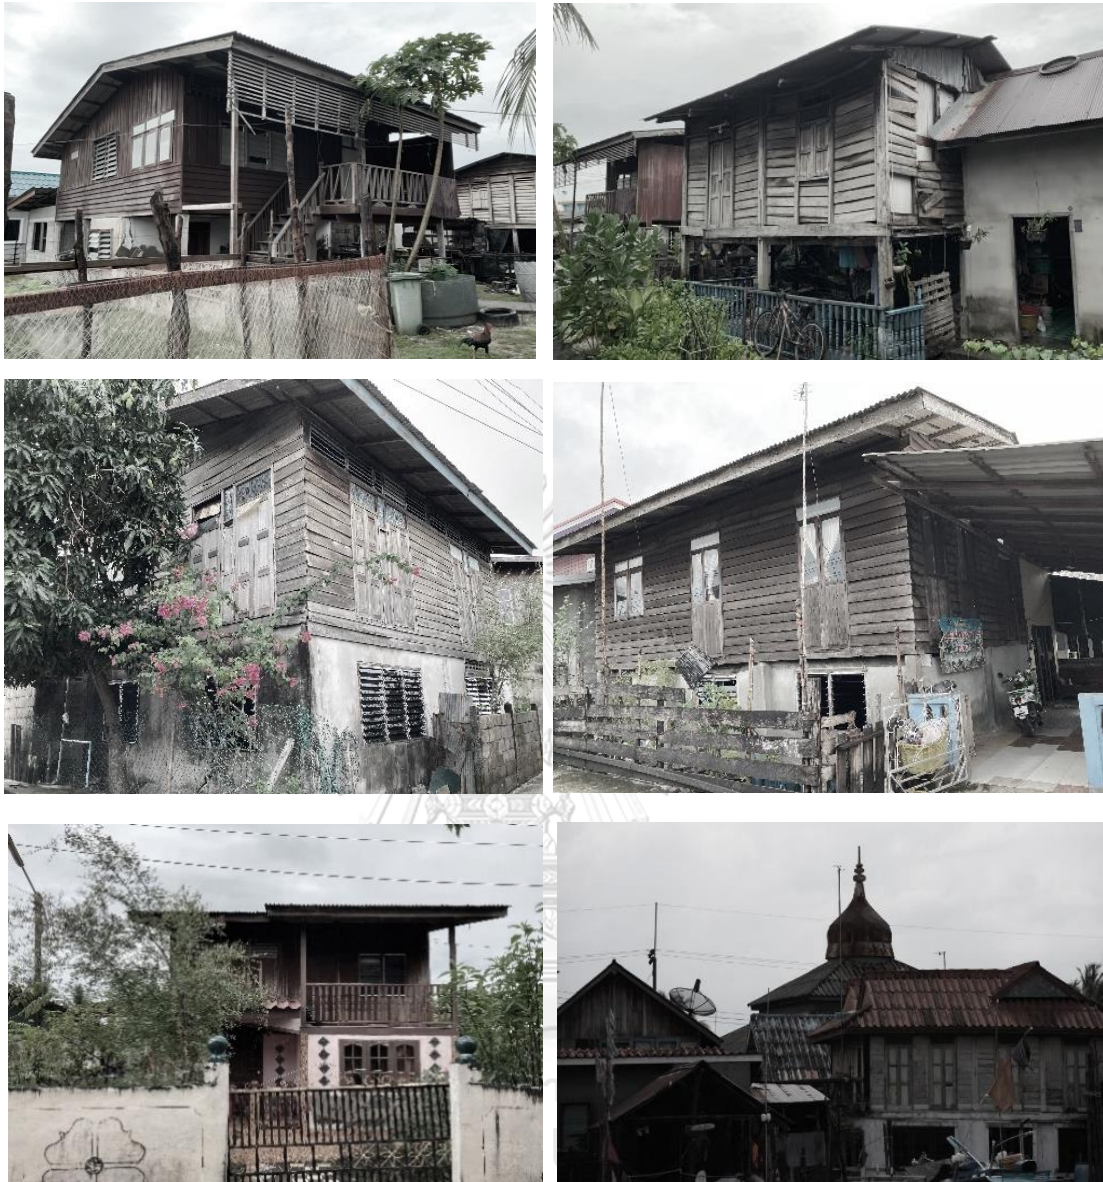
ภาพที่ 38 กลุ่มเรือนหลังคาทรงจั่ว (กลุ่มเรือนที่มีช่วงอายุ 40 - 60 ปี)

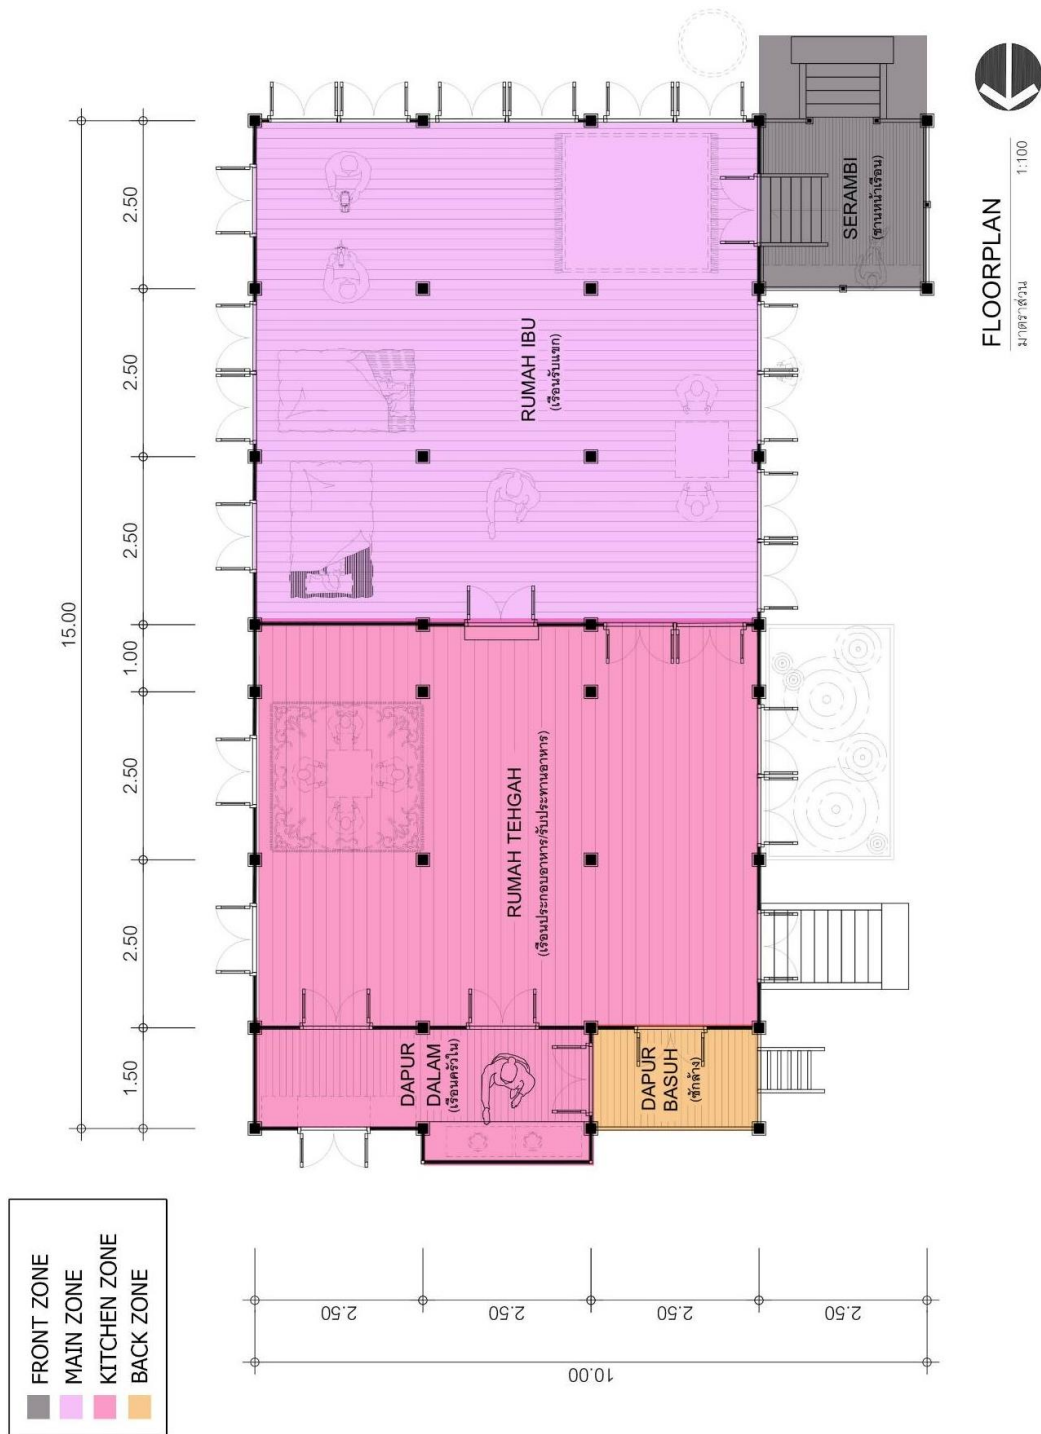
4.2 องค์กรประกอบอื่น ๆ เช่น บ่อเก็บน้ำเป็นบ่อสำหรับเก็บน้ำใช้เองและแบ่งขายคนในชุมชน เนื่องจากสมัยก่อนน้ำประปายังไม่ถึง เรือนหลังนี้เป็นเรือนแรกที่ริเริ่มกักเก็บน้ำและไปรับน้ำจากที่อื่นมาขายให้กับคนในชุมชน เรือนหลังนี้จะไม่มีห้องน้ำเดิมใช้ห้องน้ำและอาบน้ำโดยใช้บ่อน้ำของศูนย์กลาง เช่น บ่อน้ำมัสยิด และบ่อน้ำที่เป็นบ่อขุดเจาะบาดาลที่อยู่ในพื้นที่ของเรือนใกล้เคียง

ภาพที่ 47 การใช้สอยพื้นที่เรือนในอดีต เรือนกรณีศึกษาที่ 1
 ที่มา : ผู้วิจัย, 2565

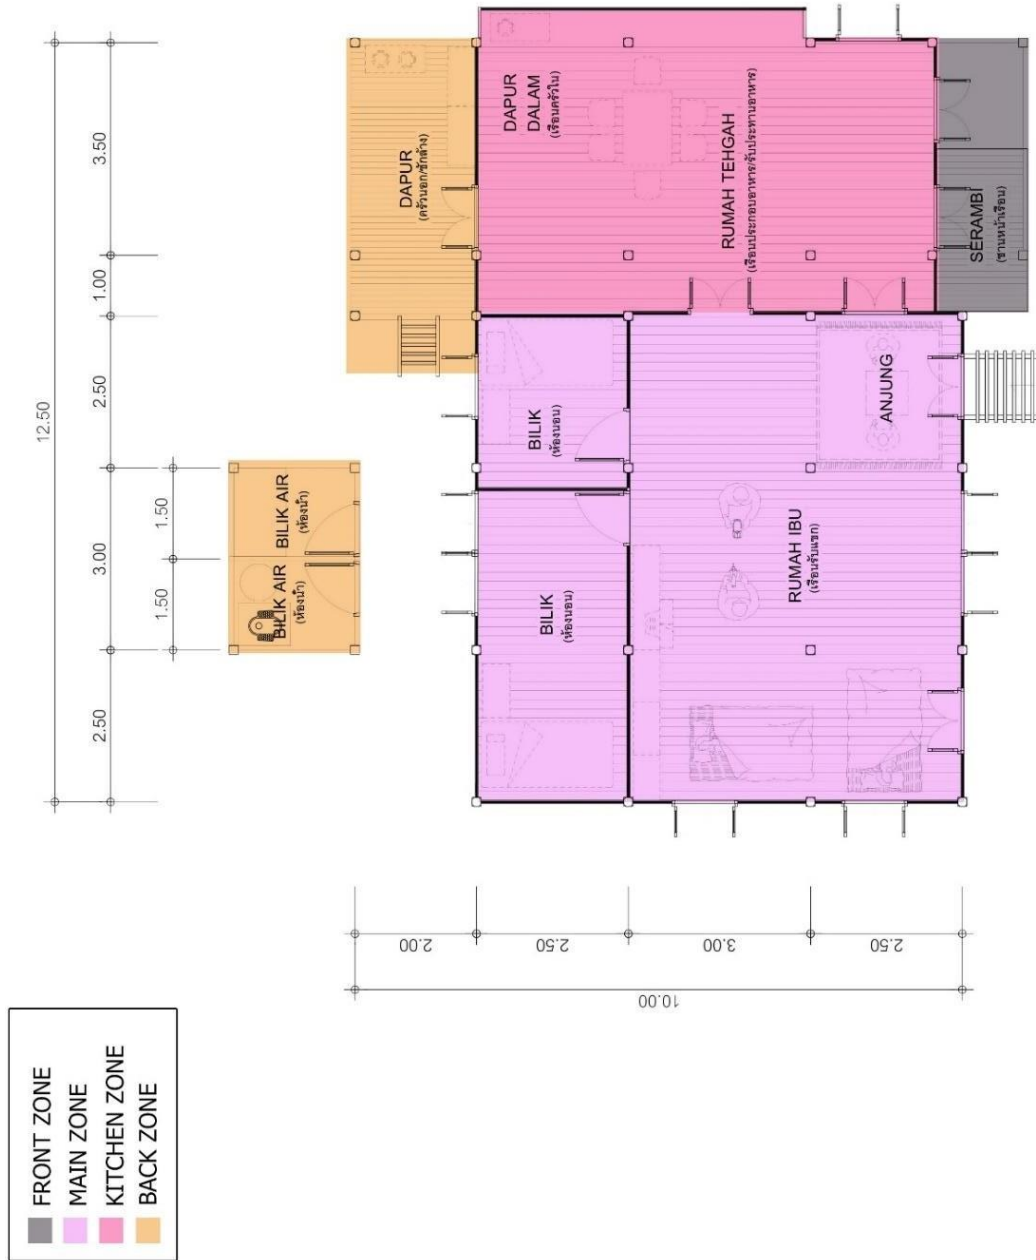
ภาพที่ 64 การใช้สอยพื้นที่ในปัจจุบัน เรือนพื้นถื่นมลายูกรณีศึกษาที่ 2
ที่มา : ผู้วิจัย, 2565

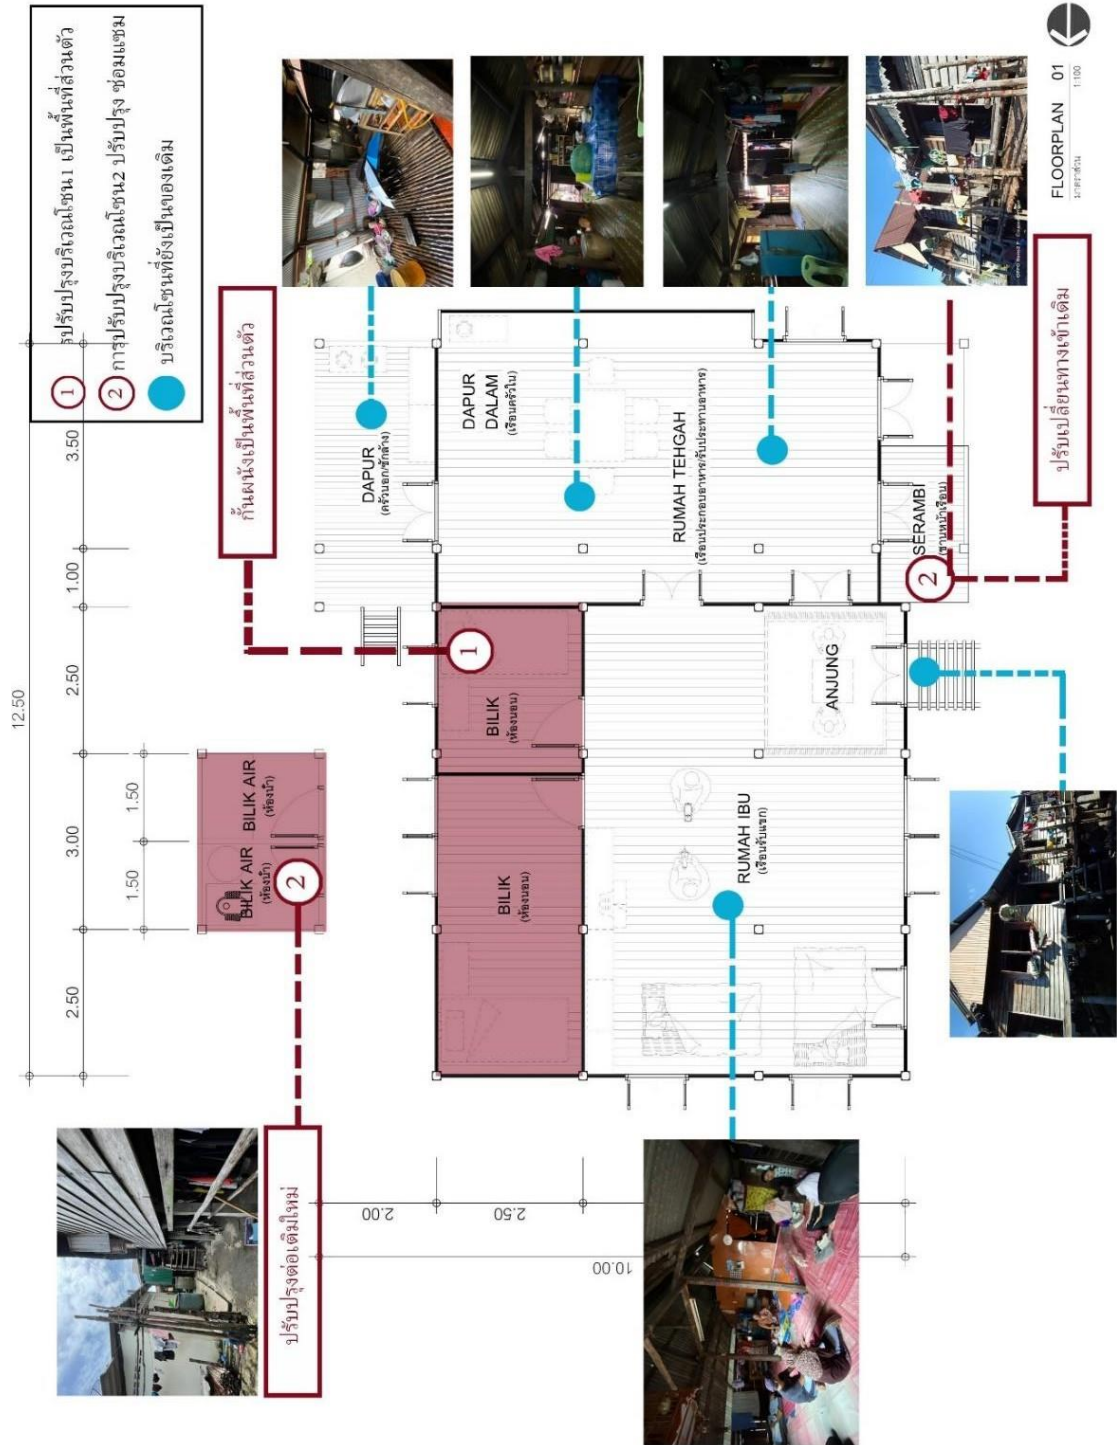
ภาพที่ 65 ผังพื้นแสดงพื้นที่ใช้สอยในปัจจุบันที่มีการเปลี่ยนแปลง
ที่มา : ผู้วิจัย, 2565

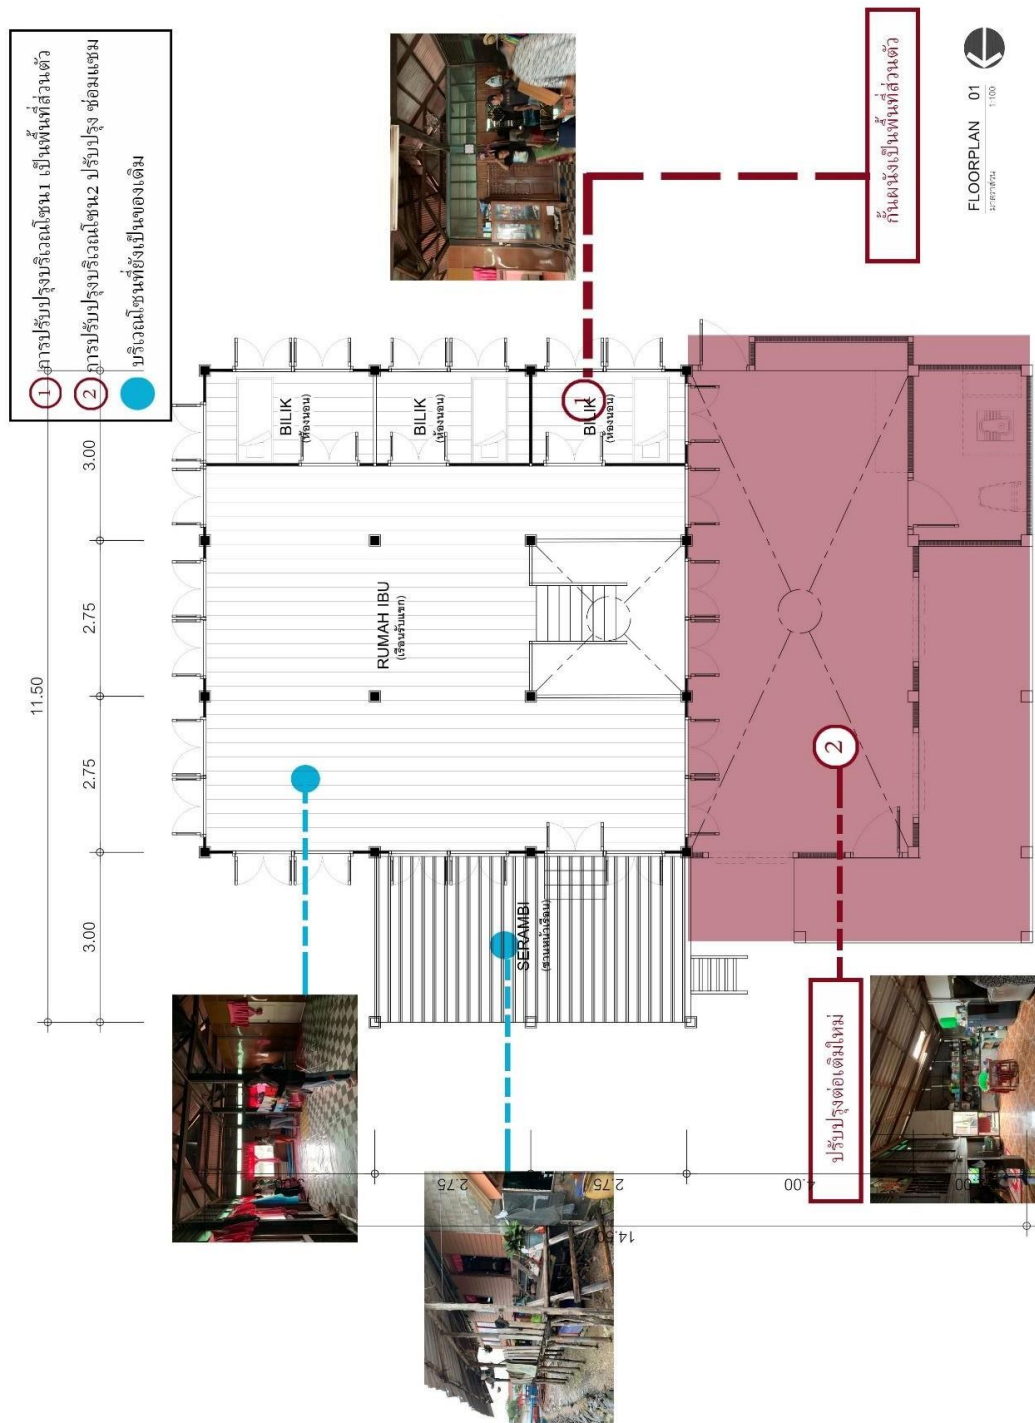
ภาพที่ 90 ผังพื้นแสดงพื้นที่ใช้สอยในปัจจุบันที่มีการเปลี่ยนแปลง

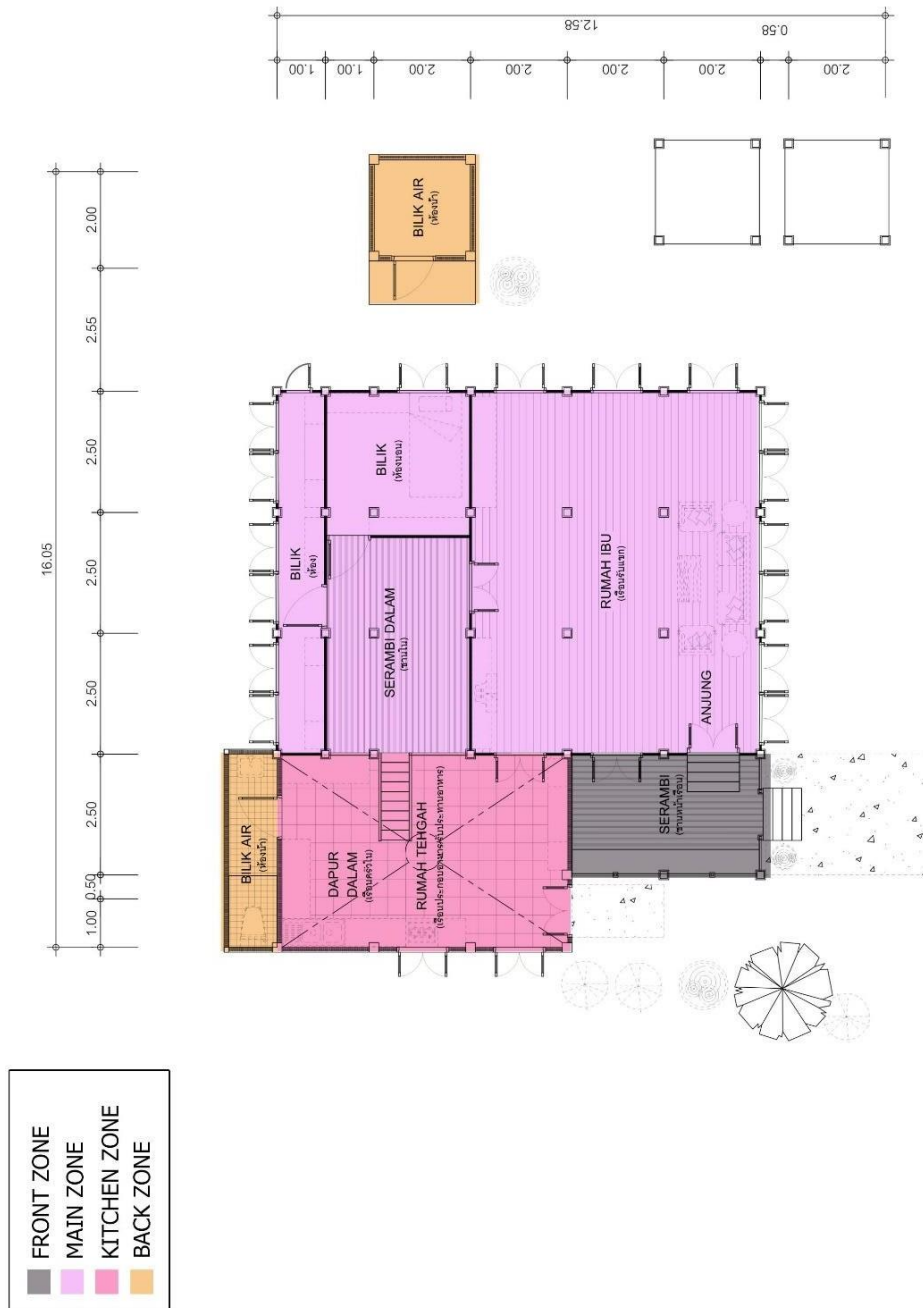
ภาพที่ 102 การใช้สอยพื้นที่ปัจจุบัน เรือนกรณีศึกษาที่ 5
ที่มา : ผู้วิจัย, 2565

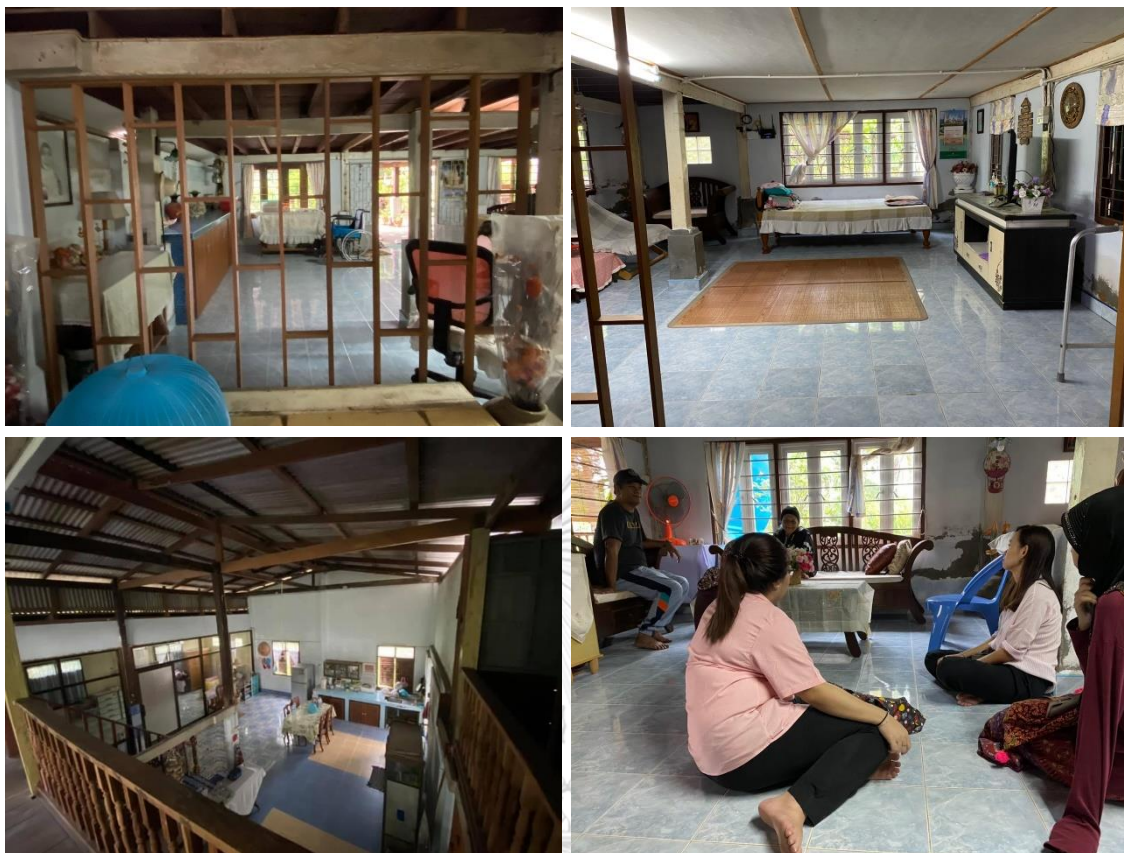
ภาพที่ 121 การต่อเติมชั้นใต้ถุนเป็นชั้นปูน

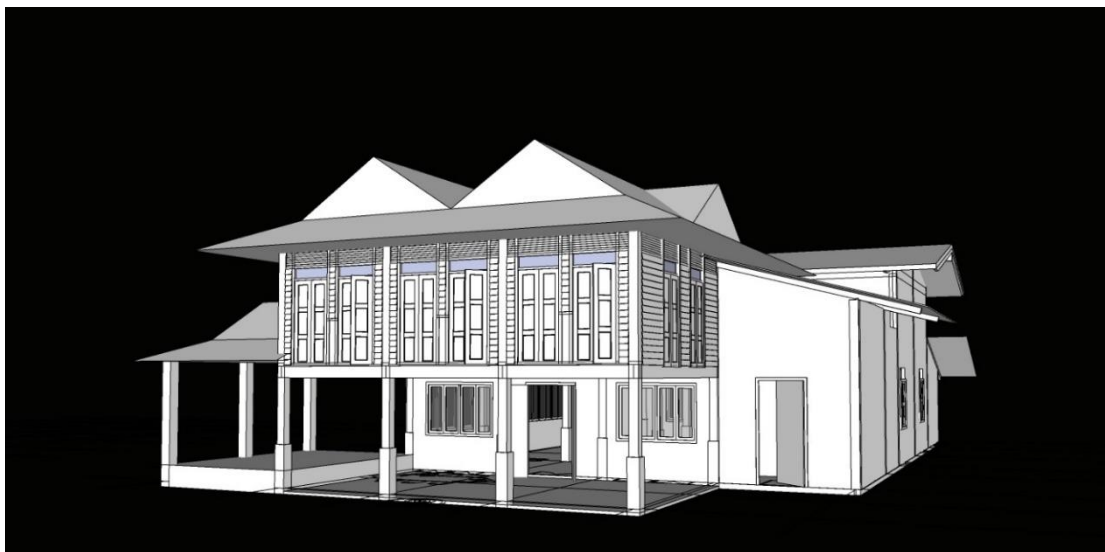
ลักษณะรูปทรงหลังคาและโครงสร้างเรือน หลังคาแบบรานอ 3 ส่วนเชื่อมต่อกันหรือเรียกว่าทรงอานาเต็กอห์ (แฝดสาม) หลังคารูปแบบเดียวกันกับกรณีศึกษาที่ 5 รูปแบบนี้ได้รับอิทธิพลจากทางฝั่งมาเลเซีย และมีการปรับองค์ประกอบให้เข้ากับสภาพอากาศของประเทศไทย หลังคาทรงนี้มีช่องระบายอากาศใต้หลังคาเพื่อไม่ให้เกิดความชื้นของไม้

ภาพที่ 122 ลักษณะรูปทรงหลังคาเรือนกรณีศึกษาที่ 6

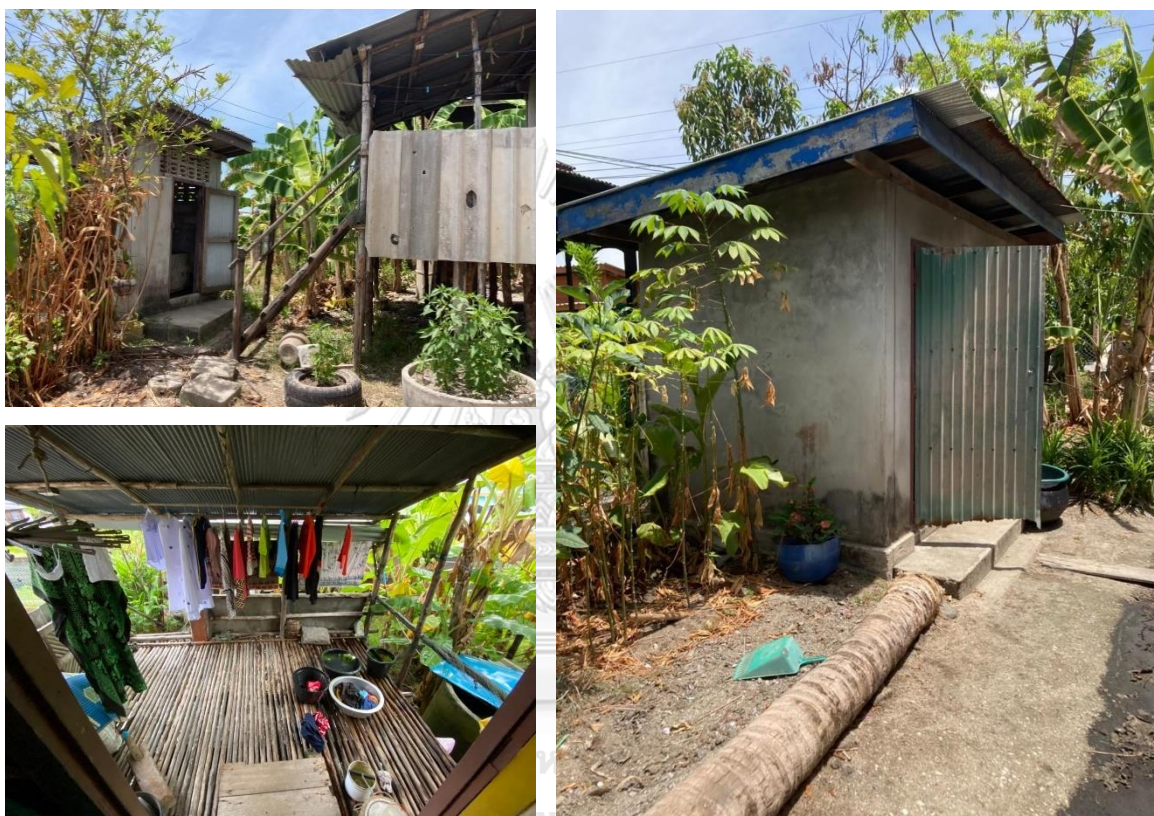
ภาพที่134 การเปลี่ยนแปลงและต่อเติมเรือนกรณีศึกษาที่ 7
