## 'สาส์นขณศิลา' ศิลาจารึก ณ พระจุฑาธุชราชฐานกับการเสื่อมสภาพจากสิ่งแวดล้อม

## “สาส์นบนศิลา” ศิลาจารึก ณ พระจุลธาตุราชฐาน กับการเสื่อมสภาพจากสิ่งแวดล้อม

อาจารย์ ดร.สิรินารี เงินเจริญ  
มหาวิทยาลัยบูรพา วิทยาเขตสระแก้ว  
ชัยฤกษ์ ตั้งเฮงเจริญ  
มหาวิทยาลัยเกษตรศาสตร์ วิทยาเขตศรีราชา

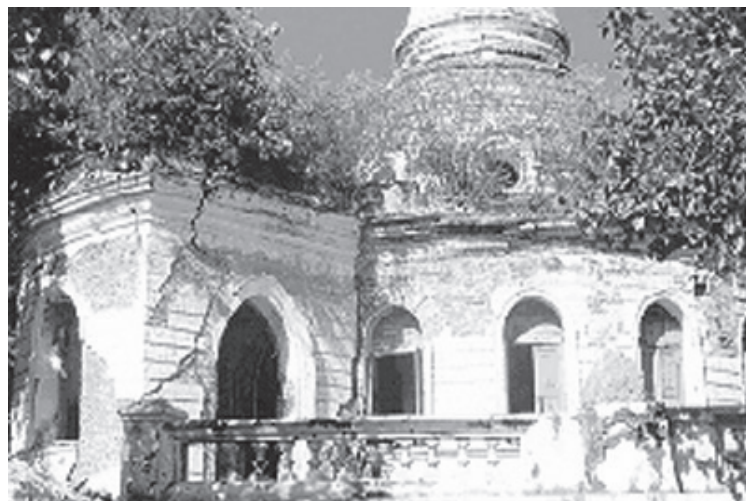
รูปภาพที่ 6 เจดีย์พระอุโบสถอักษฎางคนิมิตรในอดีต  
ที่มา: กรมศิลปากร อ้างถึงใน ผู้จัดการ ออนไลน์ (2554)

จากการศึกษายังพบข้อสังเกตเพิ่มเติมที่สนับสนุนว่า แสงมีผลต่อการเสื่อมสภาพของศิลาจารึก กล่าวคือ ในทางทฤษฎี ระยะเวลาเฉลี่ยที่ศิลาจารึกจะได้รับแสงในแต่ละวัน นับตั้งแต่ดวงอาทิตย์ขึ้นกระทั่งดวงอาทิตย์ตก เท่ากับ 10 ชั่วโมง แต่ในสภาพจริงของพื้นที่พบว่า ศิลาจารึกบางหลักได้รับแสงไม่ถึง 10 ชั่วโมง หรือได้รับแสงในระยะเวลาที่แตกต่างกัน กล่าวคือ ในช่วงเช้าต้นพระศรีมหาโพธิ์จะให้ร่มเงากับศิลาจารึกหลักที่ 4 ในขณะที่ช่วงบ่ายศิลาจารึกหลักที่ 4 และหลักที่ 6 จะได้รับร่มเงาจากเจดีย์พระอุโบสถ นอกจากนี้ หลักฐานจากภาพถ่ายในอดีตยังแสดงให้เห็นว่า เคยมีต้นไม้หลังศิลาจารึกหลักที่ 4 และหลักที่ 6 อีกด้วย จากเหตุดังกล่าวจึงทำให้ศิลาจารึกหลักที่ 4 และหลักที่ 6 เกิดการเสื่อมสภาพช้ากว่าศิลาจารึกหลักอื่น ๆ
