สวดลายจิตรกรรมและประติมากรรมประดับเรือนเจ้าพระยาอภัยภูเบศร

DECORATIVE ORNAMENTS OF PAINTINGS AND SCULPTURES IN CHAOPHRAYA
ABHAIBHUBEJHR

A Thesis Submitted in Partial Fulfillment of the Requirements
for the Degree of Master of Fine and Applied Arts in Visual Arts

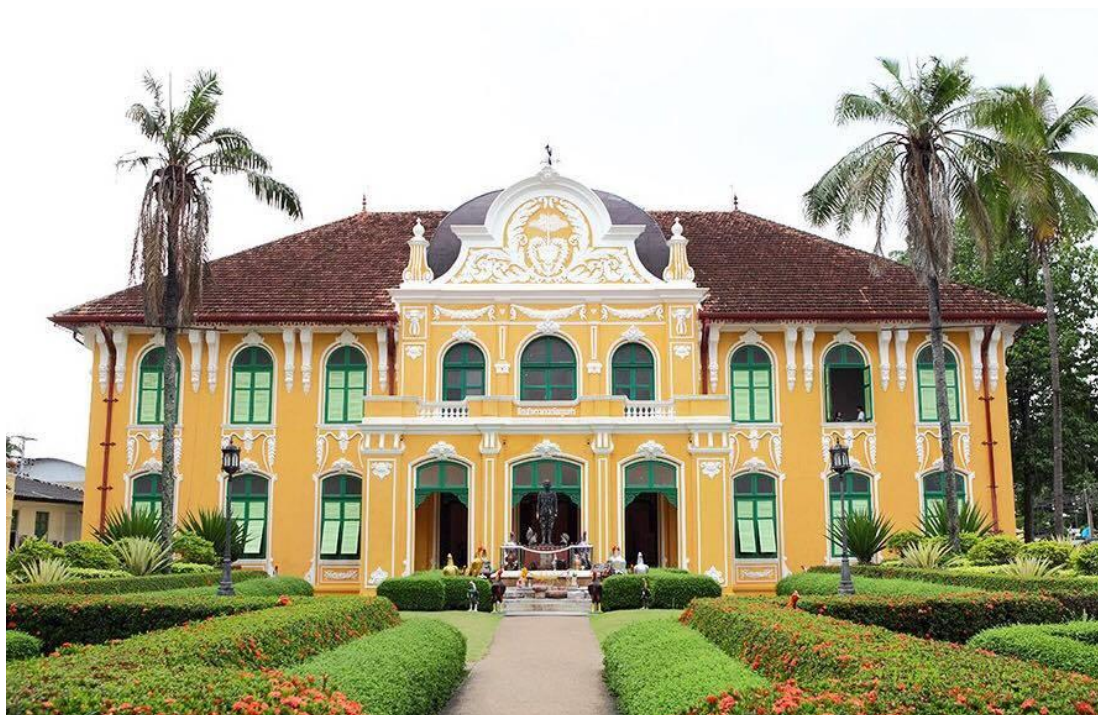
ภาพที่ 7 : ตึกเจ้าพระยาอภัยภูเบศร ณ จังหวัดปราจีนบุรี ประเทศไทย ก่อสร้างในปี พ.ศ. 2452

ยุคบาโรก (Baroque) ของยุโรปช่วงประมาณศตวรรษที่ 17 และวัสดุก่อสร้างส่วนใหญ่ นับแต่กระเบื้องมุง หลังคา รางและท่อระบายน้ำ กระเบื้องปูพื้น กลอนประตูหน้าต่าง กระจกสี ล้วนสั่งเข้ามาจากต่างประเทศ โดยท่านเจ้าของบ้าน ได้ว่าจ้างบริษัท ”โฮวาร์ดเออร์สกิน” (Howarth Erskine & Co., Ltd.) เป็นผู้ออกแบบและก่อสร้างประดับภายนอกและภายในด้วยลายปูนปั้น กระจก คาน เสา ประตูหน้าต่างราวระเบียง ภาพเขียนบนเพดาน (ภาพที่ 8) โดยเฉพาะช่องลมที่เป็นไม้แผ่นฉลุลายที่ดูเด่นตระการตา

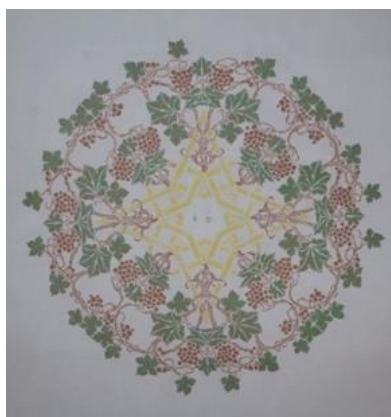
ภาพที่ 8 : (ภาพซ้าย) ลวดลายจิตรกรรมประดับภายในเรือนเจ้าพระยาอภัยภูเบศร (ปราจีนบุรี)

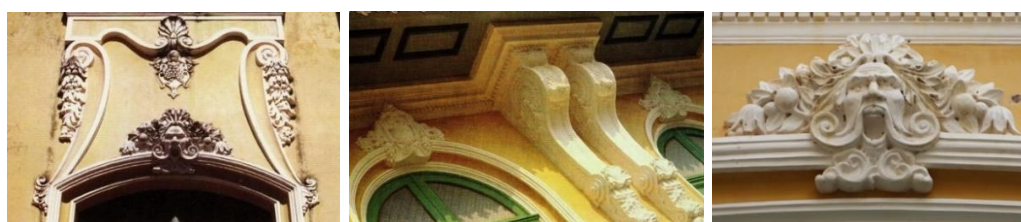
ภาพที่ 11 : ลวดลายปูนปั้นบริเวณระหว่างชั้นหนึ่งและสอง / รอบหน้าต่างชั้นสองประดับบัวปูนขอบสองชั้น / คีย์สโตนรูปมาสคารา หรือรูปใบหน้าคน

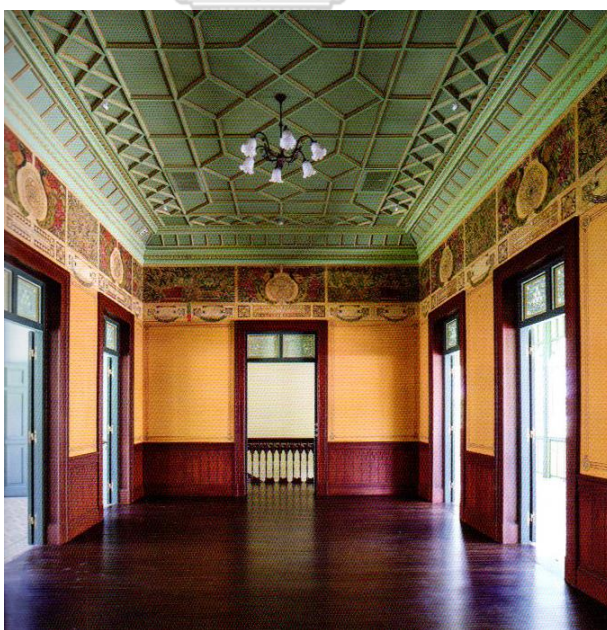
ภาพที่ 18 : ภาพภายในเรือนพระยาศรีธรรมมาธิราช ชั้น 2 มีลวดลายจิตรกรรมประดับบริเวณผนัง
ที่มา : ปริญา ชูแก้ว / หนังสือเรือนพระยาศรีธรรมมาธิราช, (กรุงเทพฯ, สำนักพิมพ์ บริษัท พลัสเพรส จำกัด 2557) 74.

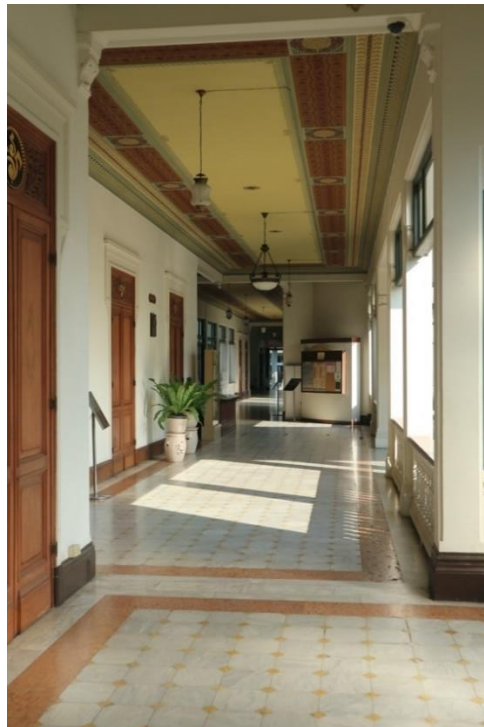
ภาพที่ 20 : ภาพภายในโถงทางเดินพระราชวังพญาไทย
จะสามารถสังเกตเห็นลวดลายจิตรกรรมประดับบริเวณเพดาน
ตลอดทั้งแนวอาคาร
ที่มา : ผู้วิจัย

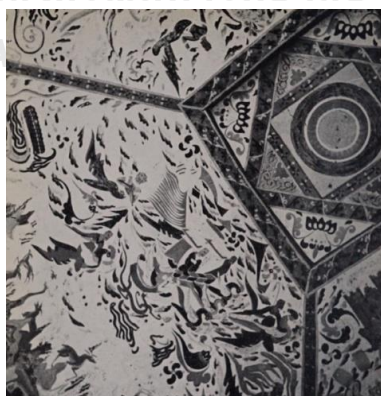
ภาพที่ 24 : ลวดลายประดับเพดานในถ้ำมั่วเกา หมายเลข 247 จะสังเกตได้ว่าภายในกรอบสี่เหลี่ยมของโดมเป็นการพิมพ์ลายจากแม่พิมพ์ฉลุ เนื่องจากมีแบบแผนที่ซ้ำกันตรงมุม ซึ่งแตกต่างจากจิตรกรรมฝาผนังโดยรอบที่เป็นรูปทรงอิสระ

ไม่มีการวางลายเป็นแบบแผนและสร้างขึ้นจากการเขียนลายด้วยมือ

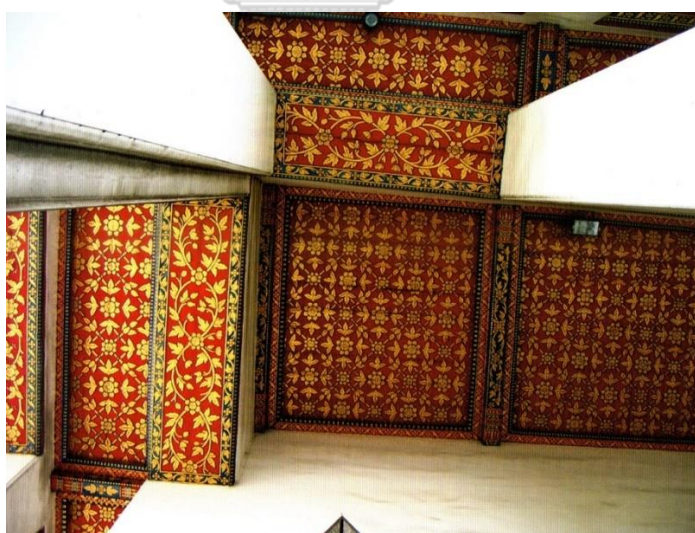
ภาพที่ 26 : ลายปิดทองฉลุบนเพดานพื้นแดงชาติ โดยเป็นลายดอกพุดตานด้านแย่ง

ณ มุขโถงด้านหน้า วิหารพระนอน วัดพระเชตุพนวิมลมังคลาราม (วัดโพธิ์)

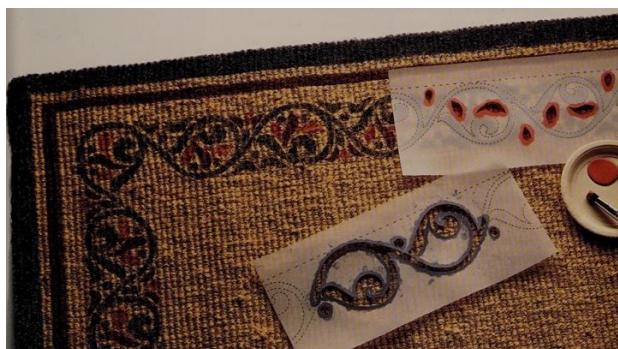
ภาพที่ 28 : Floor Cloths หรือแผ่นปูรองพื้น ที่มีการพิมพ์ลายจากแม่พิมพ์ฉลุ

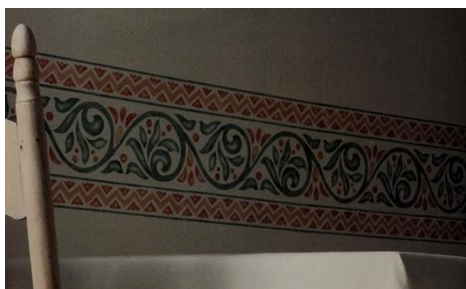
ภาพที่ 29 : การตกแต่งผนังด้วยกั้นพิมพ์ลายฉลุ

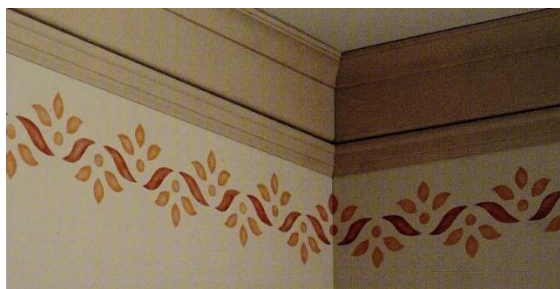
ภาพที่ 30 : การตกแต่งผนังด้วยกั้นพิมพ์ลายฉลุ

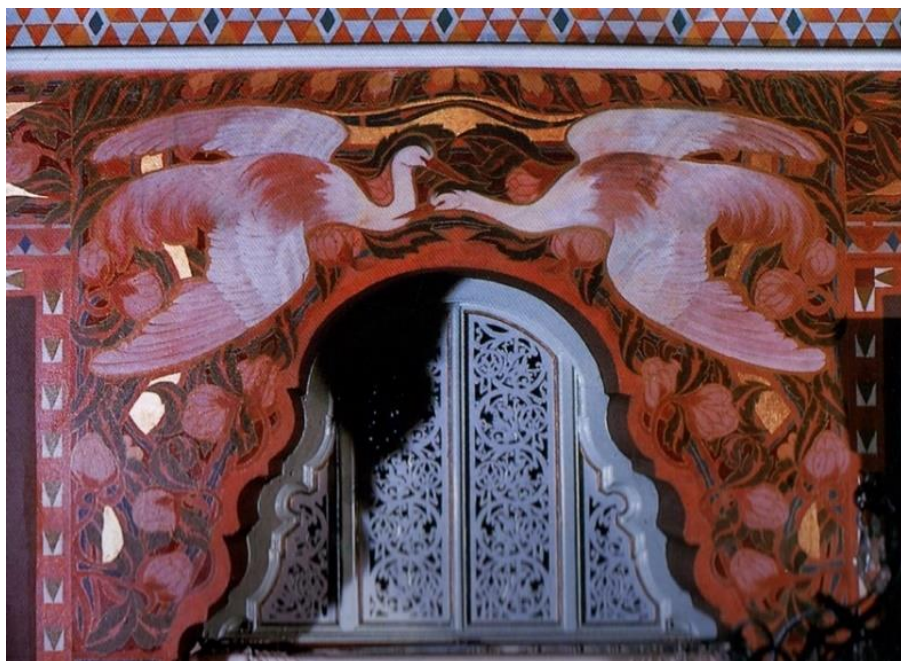
ภาพที่ 41 : ตัวอย่างงานจิตรกรรมประดับอีกชิ้นหนึ่งที่ขึ้นรูปด้วยการพิมพ์ภาพร่างจากแม่พิมพ์ฉลุแบบโครงร่าง และเขียนภาพต่อด้วยสี
ปูนแห้ง ผลงานของ เซซาเร แฟร์โร” (Cesare Ferro) ห้องภายในพระที่นั่งอัมพรสถาน
ที่มา : Leopoldo Ferri de Lazara / Paolo Piazzardi / *Italians at the Court of Siam*,
(กรุงเทพฯ, สำนักพิมพ์อมรินทร์ 2539) 81.

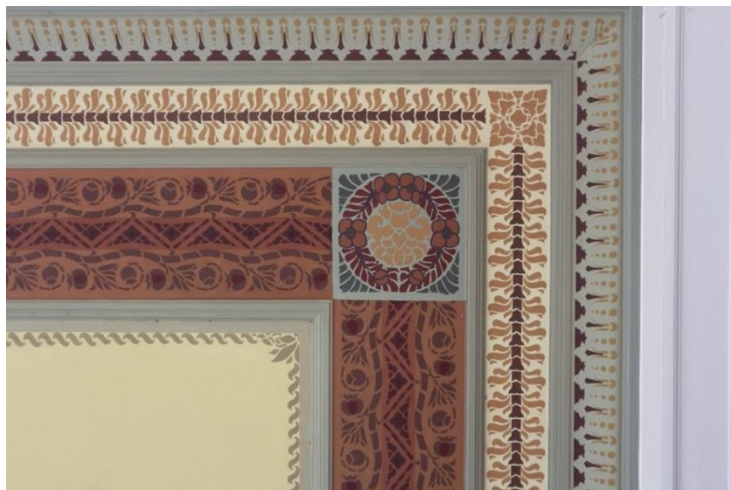
ภาพที่ 42 : ตัวอย่างลวดลายจิตรกรรมประดับในประเทศไทยที่ใช้แม่พิมพ์ลายฉลุแบบทึบ โดยสังเกตได้ว่าคุณลักษณะของสีที่ปรากฏเป็นสีทึบทั้งเส้น / ลวดลายจิตรกรรมประดับบริเวณโถงทางเดินด้านหน้า ณ พระราชวังพญาไทย
ที่มา : ผู้วิจัย

เป็นกระบวนการพิมพ์สีลงบนแม่พิมพ์เพื่อให้ได้ลวดลายตามที่ต้องการ ซึ่งลายจะปรากฏบนผนังหลังจากที่ยกแม่พิมพ์ขึ้น โดยที่ลายเหล่านี้จะมีความสมบูรณ์ครบถ้วนภายในตัวเอง ไม่จำเป็นต้องพึ่งพากระบวนการใด ๆ เพิ่มเติม หรือกล่าวอย่างรวบรัดได้ว่า “เป็นการพิมพ์ที่แม่พิมพ์เป็นอย่างไร ลายที่ปรากฏก็จะเป็นเช่นนั้น” ซึ่งการพิมพ์งานลักษณะนี้สามารถใส่สีให้กับลวดลายได้ตั้งแต่ 1 สีเป็นต้นไป โดยอาจเกิดขึ้นจากการแยกแม่พิมพ์ หรือ จากการลงสีที่ต่างกันบนแม่พิมพ์เดียวกันก็ได้ วิธีการพิมพ์ลายฉลุแบบทึบนี้สามารถช่วยประหยัดระยะเวลาในการตกแต่งลวดลายได้เป็นอย่างมาก หากเปรียบเทียบกับวิธีการเขียนลายด้วยมือ อีกทั้งยังสามารถผลิตซ้ำได้เป็นจำนวนมาก และมีต้นทุนต่ำ จึงเป็นเหตุผลให้เราสามารถพบเห็นลวดลายลักษณะนี้ได้ตามบริเวณโถงทางเดิน หรือห้องต่าง ๆ ภายในอาคารที่มักมีแบบแผนซ้ำกัน ซึ่งพื้นที่เหล่านี้ต้องการลายประดับเป็นจำนวนมาก แม่พิมพ์ฉลุแบบทึบนี้จึงตอบโจทย์กับพื้นที่เช่นนี้ โดยตัวอย่างที่เด่นชัดของลายฉลุลักษณะนี้ในประเทศไทยคือ ลายประดับบริเวณโถงทางเดินของพระราชวังพญาไทตลอดบริเวณทั้งชั้น 1 ถึงชั้น 3 (ภาพที่ 42-43)

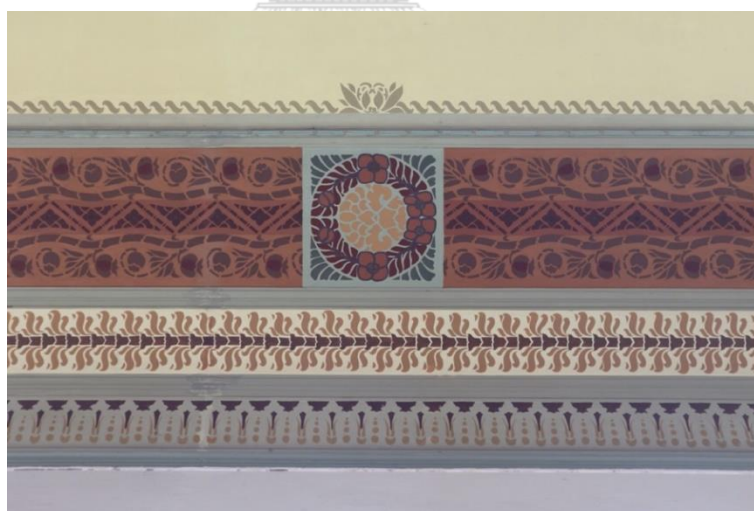
ภาพที่ 43 : อีกช่วงหนึ่งของตัวอย่างลวดลายจิตรกรรมประดับในประเทศไทยที่ใช้แม่พิมพ์ลายฉลุแบบทึบโดยสังเกตได้ว่าคุณลักษณะของสีที่ปรากฏเป็นสีทึบทั้งเส้น / ลวดลายจิตรกรรมประดับบริเวณโถงทางเดินด้านหน้า ณ พระราชวังพญาไทย
ที่มา : ผู้วิจัย

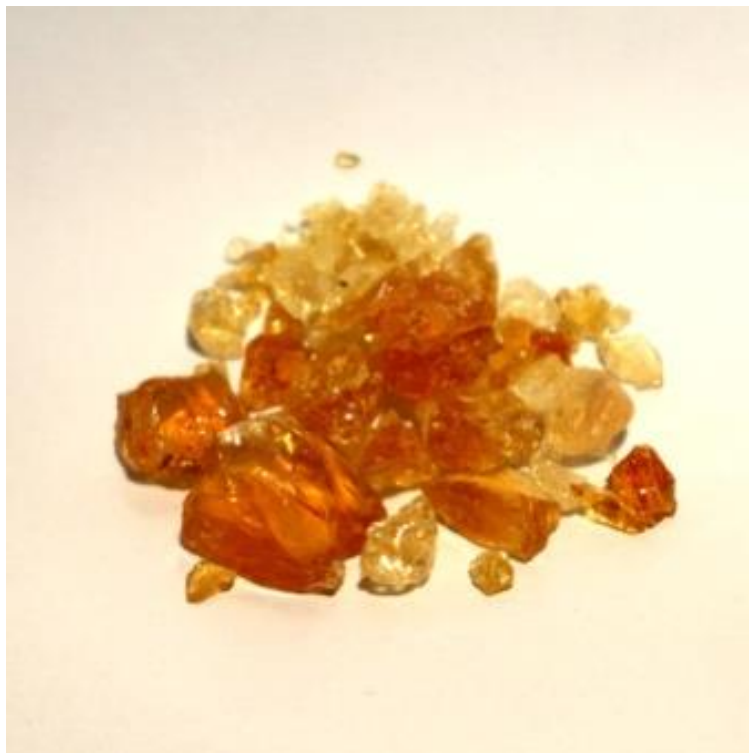
ภาพที่ 44 : กาวยางไม้ หรือ Gum Arabic โบนเดอร์ซึ่งเมื่อผสมกับผงสีแล้ว จะกลายเป็นสีน้ำ
ที่มา : จากผู้วิจัย

สีแต่ละประเภทรุนั้นเกิดจากการผสมกันระหว่างผงสี (Pigment) กับ สารที่ทำปฏิกิริยาให้ผงสีจับตัวกันเป็นก้อนจนกลายเป็นเนื้อสี หรือ “ไบน์เดอร์” (Binder) ซึ่งไบน์เดอร์นั้นก็สามารถแบ่งออกเป็น 2 ชนิดหลัก ๆ ด้วยกัน ขึ้นอยู่กับสื่อที่เป็นตัวทำละลายได้แก่ 1 น้ำ และ 2 น้ำมัน ยกตัวอย่างเช่น หากผสมผงสีกับ “กาวยาไม้” (Gum Arabic)⁴³ (ภาพที่ 44) ซึ่งมีตัวทำละลายเป็นน้ำ คุณสมบัติของสีก็จะกลายเป็นสีน้ำ (Water Colour) ในขณะที่สีน้ำมัน (Oil Colour) นั้นเกิดจากผงสีผสมกับ “น้ำมันลินสีด” (Linseed Oil) โดยมีสารตัวทำละลายอยู่ในกลุ่มของน้ำมัน และหากเป็นสีอะคริลิก (Acrylic Colour) ก็จะเป็นการผสมกันระหว่างผงสีกับ “เรซิน” (Resin) ซึ่งให้คุณสมบัติที่ใกล้เคียงกับสีน้ำมัน คือสามารถเขียนได้ทั้งแบบทึบแสงและโปร่งแสง แต่กลับมีสื่อตัวทำละลายเป็นน้ำ โดยจากประเภทของสีเบื้องต้นนี้ จะนำมาสู่ขั้นตอนการเตรียมสีและการรองพื้นผิวผนัง ซึ่งจะเริ่มต้นจากการผสมผงสี ให้เข้ากับไบน์เดอร์เพื่อให้ได้เนื้อสีที่พร้อมสำหรับการใช้งาน โดยชนิดขอไบน์เดอร์ที่ใช้ สามารถเป็นได้ทั้งแบบน้ำและแบบน้ำมัน ขึ้นอยู่กับความถนัดของช่างและความเหมาะสมทางพื้นที่ แต่ควรคำนวนถึงสัดส่วนของผงสีกับสารตัวทำละลายให้สมดุลกันในอัตราส่วนครึ่งต่อครึ่งโดยหากผสมมากจนเกินไปเนื้อสีจะมีความหนืด เป็นผลให้ไม่สามารถกระจายตัวแทรกซึมไปยังพื้นที่ต่าง ๆ ได้อย่างทั่วถึง และในทางกลับกันหากอัตราส่วนหนักไปทางสื่อตัวทำละลาย เนื้อสีที่ได้ก็จะมีความโปร่งใสจนเกินไป ฉะนั้นการผสมผงสีกับตัวทำละลายจึงควรถูกผสมในสัดส่วนที่สมดุลกัน หลังจากนั้นจึงเริ่มสำรวจพื้นผิวของผนังบริเวณที่จะทำการพิมพ์ ให้มีพื้นผิวที่เรียบและด้าน ไม่ควรพิมพ์สีลงบนผนังที่มีมันาว เนื่องจากเนื้อสีจะไม่เกาะติดบนพื้นผิวมัน จากนั้นเมื่อสำรวจพื้นผิวเสร็จสิ้นแล้ว จึงทาน้ำยาเคลือบผนัง เพื่อให้สีที่จะพิมพ์หลังจากนี้สามารถยึดเกาะกับพื้นผนังได้ดียิ่งขึ้น ซึ่งจะส่งผลต่อความคงทนของลวดลายในอนาคต โดยน้ำยาเคลือบผนังนี้จะขึ้นอยู่กับชนิดของสีที่ใช้ หากเป็นสีที่ละลายด้วยน้ำ ชนิดของน้ำยาเคลือบก็จะเป็นสูตรน้ำ และหากเป็นสีที่มีตัวทำละลายเป็นน้ำมัน ชนิดของน้ำยาเคลือบก็จะเป็นสูตรน้ำมันเช่นกัน⁴⁴

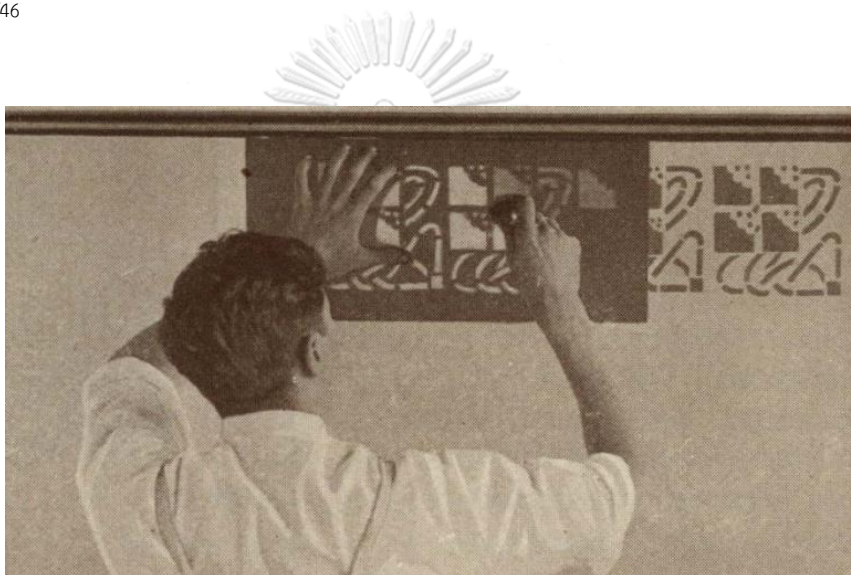
ภาพที่ 46 : แม่พิมพ์ขนาดเล็ก ช่างพิมพ์สามารถใช้มืออีกข้างหนึ่งที่ไม่ได้ถือพุกันกดยัดแม่พิมพ์ไว้กับผนังได้

หากแม่พิมพ์ที่มีขนาดไม่ใหญ่จนเกินไป ช่างพิมพ์สามารถใช้มืออีกข้างหนึ่งที่ไม่ได้ถือพุกันกดยัดแม่พิมพ์ไว้กับผนังได้ (ภาพที่ 46) แต่จะเป็นการดีกว่า ถ้าหากมีผู้ช่วยสำหรับการจับพุงแม่พิมพ์ ในกรณีกลับกันถ้าเป็นแม่พิมพ์ขนาดใหญ่ ช่างควรใช้หมุดปักยัดแม่พิมพ์ไว้กับผนังเพื่อความมั่นคงในการพิมพ์งาน โดยเมื่อถึงขั้นตอนการลงสี แม้ว่าแม่พิมพ์จะถูกยัดด้วยหมุด หรือมีผู้ช่วยจับพิมพ์แล้วก็ตาม แต่บริเวณที่ถูกฉลุออกของแม่พิมพ์มักจะลั่นออกมาจากระนาบผนังเสมอ ดังนั้นก่อนการลงสีทุกครั้งช่างพิมพ์ควรใช้มืออีกข้างกดในพื้นที่ใกล้เคียงกับบริเวณที่จะทำการลงสี เพื่อให้แม่พิมพ์แนบชิดกับผนังเสมอ เนื่องจากหากมีช่องว่างสีอาจจะเข้าไปเปื้อนยังบริเวณที่ไม่ประสงค์ได้⁴⁶

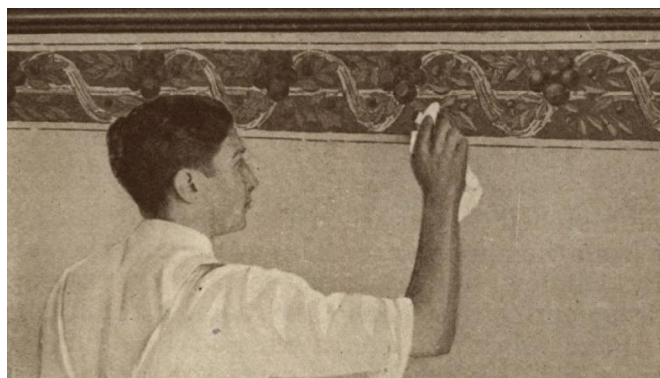
ภาพที่ 49 : การสร้างค่าน้ำหนักสว่างให้กับลวดลายด้วยการใช้ผ้าสะอาดเช็ดสีออก
ที่มา: The Sherwin-Williams Co. / *Stencils and stencil materials*, (Cleveland, Ohio, The Sherwin-Williams Co. 2453) 5.

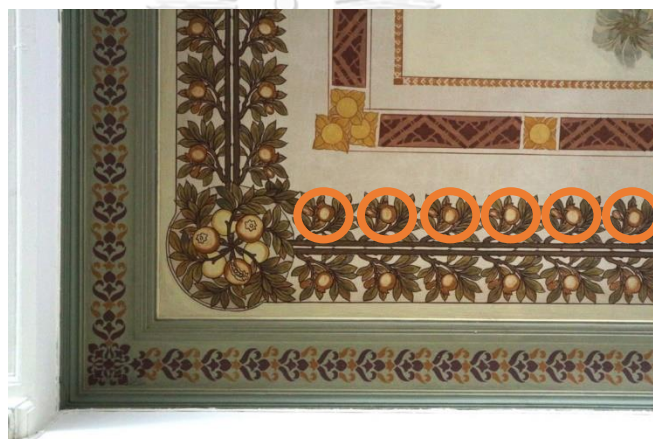
ภาพที่ 50 : บริเวณพื้นที่สว่างของผลผลไม่เกิดจากการใช้ผ้าสะอาดเช็ดสีออก
เพื่อสร้างส่วนสว่างให้กับวัตถุ ณ โถงทางเดินชั้น 1 พระราชวังพญาไทย
ที่มา: ผู้วิจัย

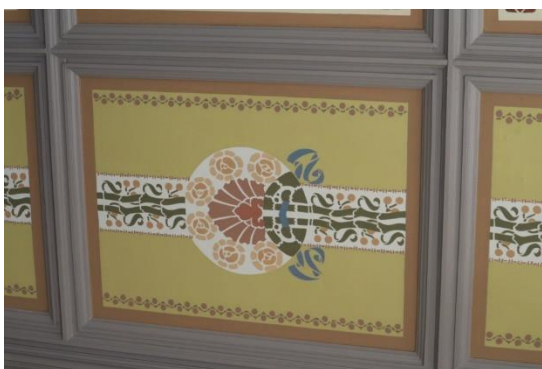
ภาพที่ 51 : การลงสีลายฉลุแบบทึบแสงเป็นระนาบเท่ากันทั้งพื้นที่ ณ โถงทางเดินชั้น 2 พระราชวังพญาไท
ที่มา: ผู้วิจัย

การลงสีลายฉลุแบบทึบนี้สามารถแบ่งออกได้เป็น 2 ลักษณะเบื้องต้น ได้แก่ 1.การลงสีลายฉลุแบบทึบแสงที่เป็นระนาบเท่ากันทั้งพื้นที่ (ภาพที่ 51) เป็นวิธีการที่เรียบง่ายและใช้เวลาน้อยที่สุด โดยเกิดจากการลงสีที่มีปริมาณความเข้มข้นลงบนผนัง จนกระทั่งลักษณะของสีมีความทึบแสงและสม่ำเสมอทั่วทั้งพื้นที่ หากลวดลายมีมากกว่าหนึ่งสี ให้ทำการลงสีที่สองในลักษณะเดียวกับกระบวนการข้างต้น ถัดมาเป็นแบบที่ 2. การลงสีลายฉลุแบบทึบให้เกิดปริมาตร กรรมวิธีนี้จะถูกแบ่งย่อยออกเป็น 3 ขั้นตอน โดยขั้นตอนแรกเริ่มต้นจากการลงสีเข้มลงบนบริเวณส่วนกลางของ

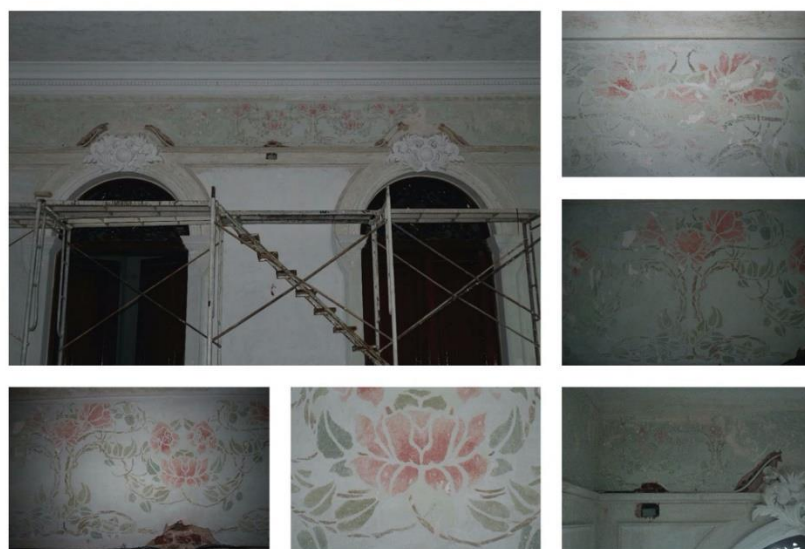
ภาพที่ 66 : ตำแหน่งของลวดลายจิตรกรรมประดับภายในเรือนเจ้าพระยาอภัยภูเบศร ชั้น 2 บริเวณห้องโถงกลาง
ที่มา : กรมศิลปากร สำนักศิลปากรที่ 5 จังหวัดปราจีนบุรี / ข้อมูลจากผู้วิจัย

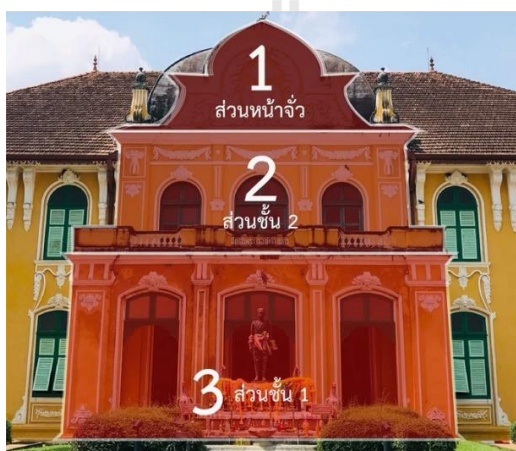
ภาพที่ 68 : พื้นที่ส่วนมุขด้านหน้าอาคารจะถูกแบ่งออกเป็น 3 ส่วน ได้แก่ 1. หน้าจั่ว 2. ชั้นสอง 3. ชั้นหนึ่ง

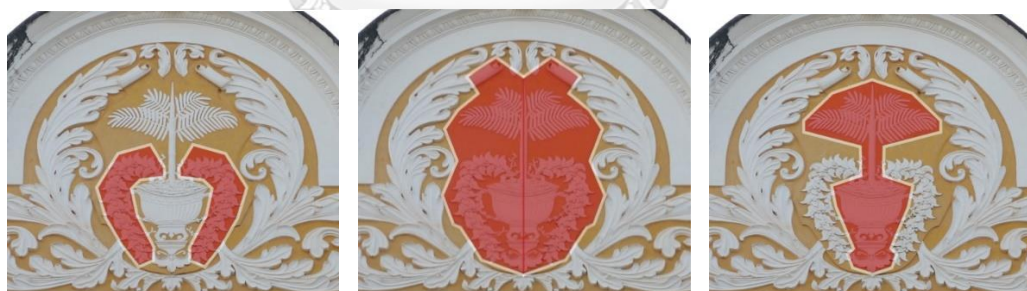
ภาพที่ 70 : (ภาพซ้าย) ลายประติมากรรมประดับส่วนหน้าจั่ว
ส่วนที่ 1.1 ลายประติมากรรมชุดเป็นภาพต้นหมากปลูกบนกระถางแบบจีน
ที่มา : ผู้วิจัย

ภาพที่ 71 : (ภาพกลาง) ลายประติมากรรมประดับส่วนหน้าจั่ว ส่วนที่ 1.2 ลวดลายดอกไม้ที่ล้อมรอบลายประดับส่วนที่หนึ่ง
ที่มา : ผู้วิจัย

ภาพที่ 72 : (ภาพขวา) ลายประติมากรรมประดับส่วนหน้าจั่ว ส่วนที่ 1.3 รัศมีรอบลายส่วนแรกและส่วนที่สอง
ที่มา : ผู้วิจัย

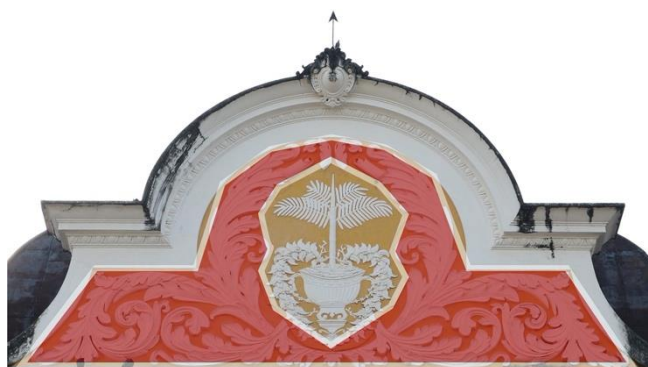
ภาพที่ 73 : ลายประติมากรรมประดับส่วนหน้าจั่ว ส่วนที่ 1.4 ลวดลายใบอะแคนทัส(acanthus)
ที่ล้อมรอบส่วนประกอบทั้งสามข้างต้นและบริเวณที่เหลือของส่วนหน้าจั่ว

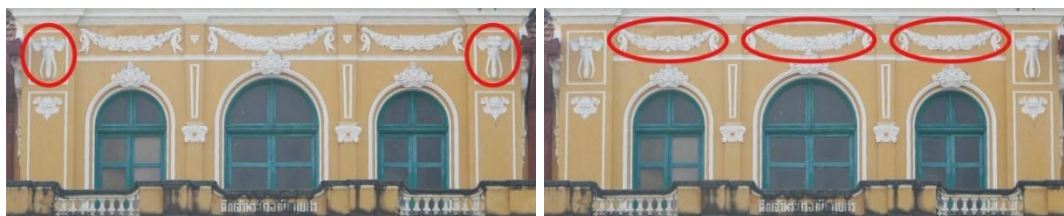
ภาพที่ 74 : (ภาพซ้าย) ประติมากรรมประดับ ชั้นสองบริเวณมุขด้านหน้าส่วนที่ 2.1 ประติมากรรมประดับรูปช้าง

ภาพที่ 75 : (ภาพขวา) ประติมากรรมประดับ ชั้นสองบริเวณมุขด้านหน้า ส่วนที่ 2.2 ลวดลายประติมากรรมประดับเป็นลักษณะ “ช่อระย้า”

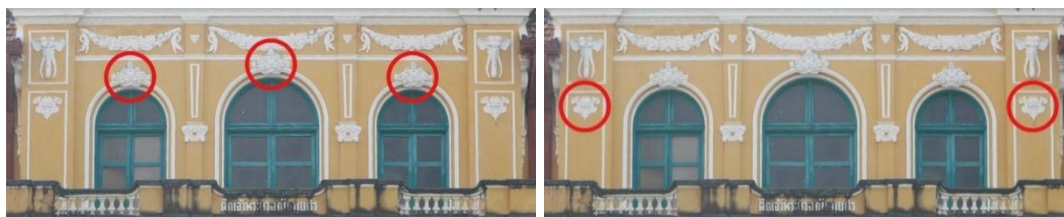
ภาพที่ 76 : (ภาพถ่าย) ประติมากรรมประดับ ชั้นสอง บริเวณมุขด้านหน้า ส่วน 2.3 ลวดลายประติมากรรมประดับ “รูปโล่”
ที่มา : ผู้วิจัย

ภาพที่ 77 : (ภาพขาว) ประติมากรรมประดับ ชั้นสอง บริเวณมุขด้านหน้า ส่วนที่ 2.4 ลวดลายประติมากรรมประดับ
ลักษณะคล้ายกับหัวลูกศรที่มลง
ที่มา : ผู้วิจัย

2.4 ลวดลายประติมากรรมประดับลักษณะคล้ายกับหัวลูกศรที่มลง (ภาพที่ 77) ส่วนปลาย ด้านบนทั้ง 2 ข้างเป็นเส้นที่ม้วนเป็นวงกลม ส่วนกลางช่วงบนเป็นทรงกลมที่มีลายขนาบข้าง ด้านล่าง เป็นทรงแหลมคล้ายกับใบไม้ลายประติมากรรมประดับชิ้นนี้ จะอยู่ส่วนล่างลงมาจาลาย ประติมากรรมประดับรูปช้าง หรือบริเวณเสาข้างทั้ง 2 ด้านของมุขด้านหน้า ทั้งชั้น 1 และ ชั้น 2

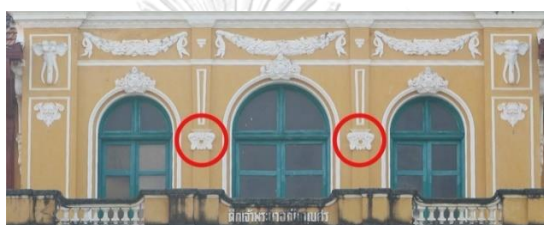
ภาพที่ 78 : ประติมากรรมประดับ ชั้นสอง บริเวณมุขด้านหน้า ส่วนที่ 2.5 ลวดลายประติมากรรมประดับ
“รูปร่างคล้ายกับหัวเสา”
ที่มา : ผู้วิจัย

2.5 ลวดลายประติมากรรมประดับ “รูปร่างคล้ายกับหัวเสา” (ภาพที่ 78) ส่วนข้างทั้งสองโค้ง ออกพร้อมกับสอบลงด้านล่าง คล้ายกับลักษณะของปีก ส่วนกลางเป็นวงกลมที่เจาะทะลุแสดงให้เห็นสี พื้นของตัวอาคาร ลวดลายประติมากรรมประดับส่วนนี้อยู่บริเวณมุขด้านหน้า ช่วงเสา 2 ต้น ระหว่าง ประตูกลาง ในแนวเส้นระดับเดียวกับด้านบนของประตูที่เสมอกับส่วนล่างของช่องแสง

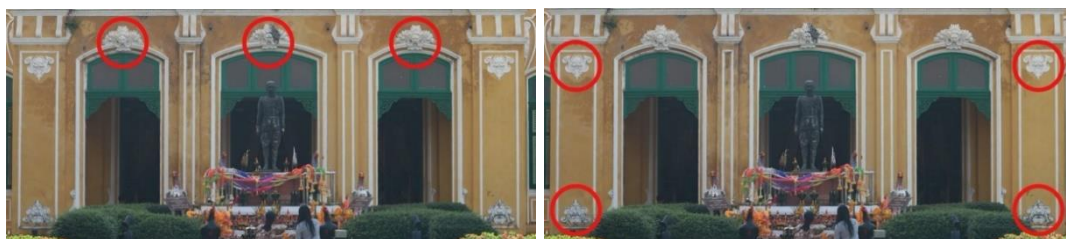
ภาพที่ 79 : (ภาพถ่าย) ประติมากรรมประดับ ชั้นหนึ่ง บริเวณมุขด้านหน้า ส่วนที่ 3.2 ประติมากรรมประดับ ชั้นเดียวกับลายที่ 2.4

3.2 ประติมากรรมประดับชั้นเดียวกับลายที่ 2.4 แต่มีการกลับด้านลาย กล่าวคือ ลายที่อยู่ช่วงบนของเสาจะอยู่ในลักษณะลูกศรที่ชี้ลง ในขณะที่ด้านล่างเสานั้นลวดลายจะวางกลับทางในลักษณะชี้ขึ้น (ภาพที่ 80)

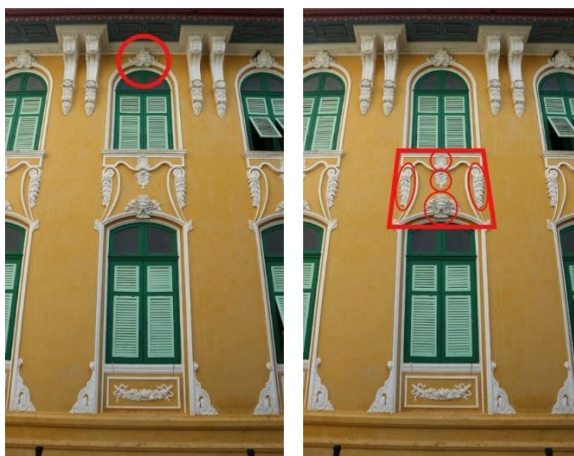
ภาพที่ 81 : (ภาพซ้าย) ประติมากรรมประดับ ส่วนหน้า ด้านข้างอาคาร ส่วนที่ 4.1 เป็นประติมากรรมประดับเดียวกับลวดลายที่ 2.3
ที่มา : ผู้วิจัย

ภาพที่ 82 : (ภาพขวา) ประติมากรรมประดับ ส่วนหน้า ด้านข้างอาคาร ส่วนที่ 4.2 ประติมากรรมประดับส่วนนี้จะเชื่อมต่อกันเป็นชุด โดยแบ่งออกเป็น 4 ส่วน
ที่มา : ผู้วิจัย

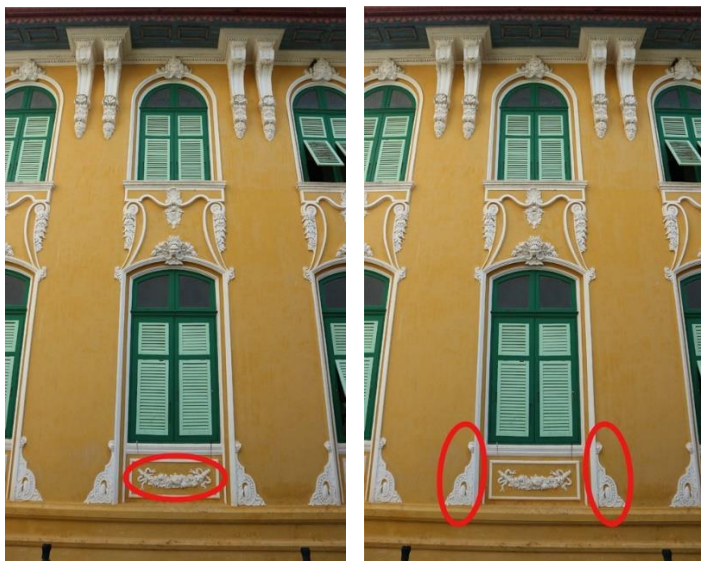
ภาพที่ 83 : (ภาพซ้าย) ประติมากรรมประดับ ส่วนหน้า ด้านข้างอาคาร ส่วนที่ 4.4 ลวดลายประติมากรรมประดับ “ซอระย้า”

4.4 ลวดลายประดับประติมากรรมประดับ “ช่อระย้า” (ภาพที่ 84) เป็นอีกรูปแบบหนึ่ง ไม่ใช่ ลักษณะเดียวกับลวดลายประดับประติมากรรมประดับที่ 2.2 เนื่องจากลวดลายชิ้นนี้เป็นช่อระย้าที่สมบูรณ์ไป ด้วยพืชพันธุ์ไม้หลากหลายชนิดกว่าลวดลายแรก ดังที่เห็นเช่น ดอกกุหลาบ ผลองุ่น และดอกไม้ชนิดหนึ่ง ส่วนทางด้านปลายของลายปรากฏลักษณะของเชือกที่มีดรวบข้อเข้าไว้ด้วยกัน ส่งผลให้ส่วนกลางของ ลายตกลงอย่างมีน้ำหนักเป็นท้องช้างคล้ายกับลายแรก ประติมากรรมประดับส่วนนี้จะอยู่ ณ ตำแหน่ง กึ่งกลางใต้หน้าต่างชั้นหนึ่ง โดยจะกระจายอยู่ยังพื้นที่ดังกล่าว ทั่วทั้งตัวอาคาร

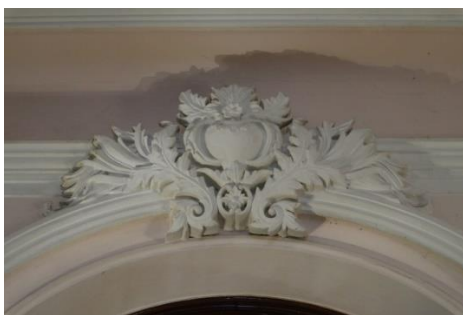
ภาพที่ 85 : (ภาพซ้าย) ประติมากรรมประดับ ภายใน ส่วน 5.1 ลายประติมากรรมประดับ “รูปโล่”

5.1 ลายประติมากรรมประดับ “รูปโล่” (ภาพที่ 85) อยู่บริเวณส่วนกลางเหนือซุ้มประตู

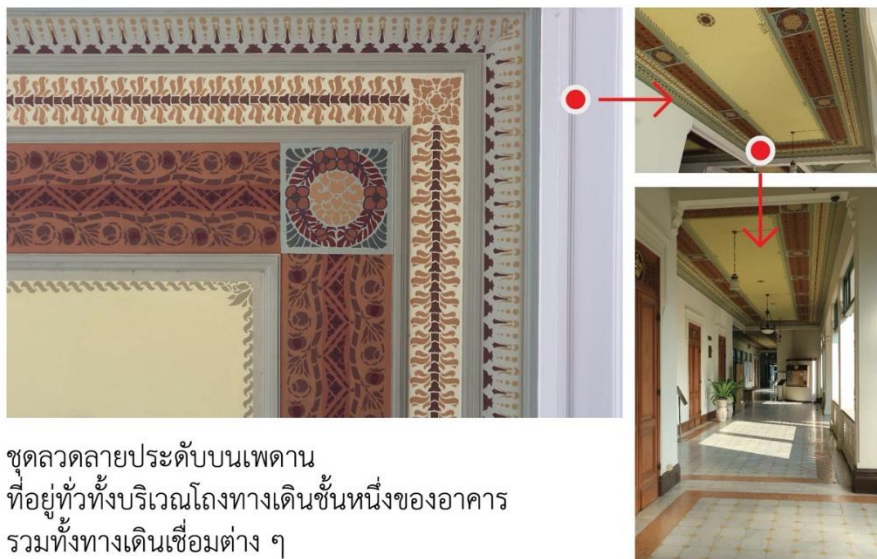
ลายที่ 1

ชุดลวดลายประดับบนเพดาน
ที่อยู่ทั่วทั้งบริเวณโถงทางเดินชั้นหนึ่งของอาคาร
รวมทั้งทางเดินเชื่อมต่าง ๆ

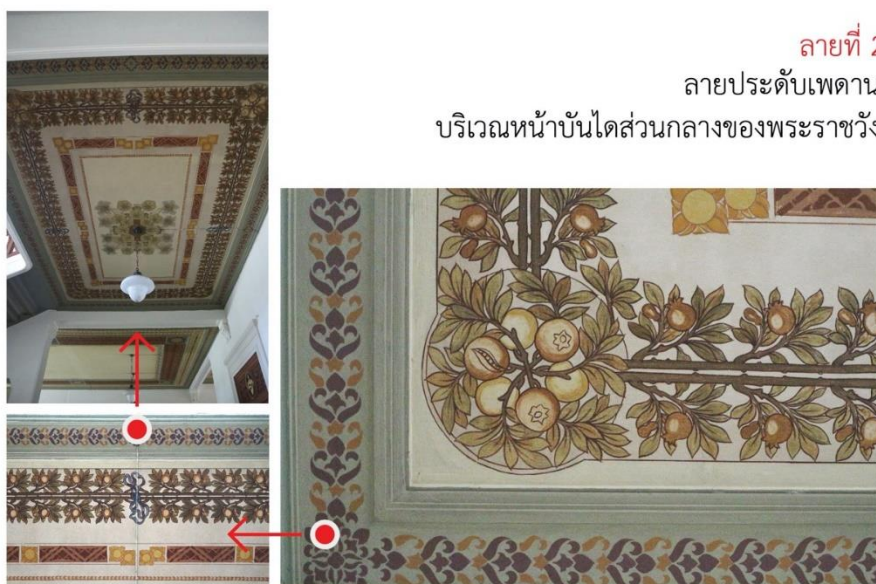
ลายที่ 2

ลายประดับเพดาน
บริเวณหน้าบันไดส่วนกลางของพระราชวัง

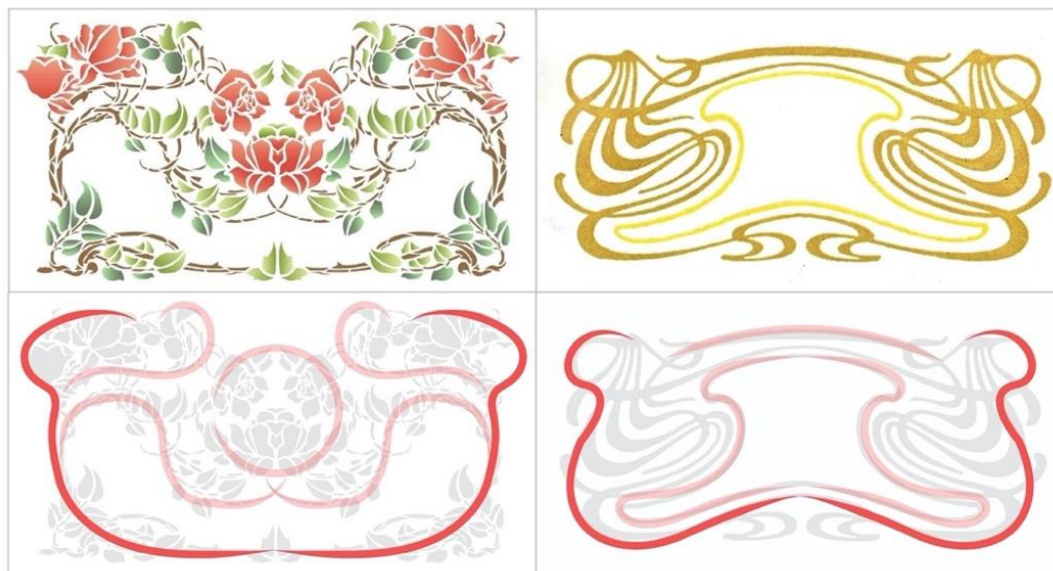
ภาพที่ 105 การเปรียบเทียบรูปแบบและโครงสร้างของลวดลายระหว่างลวดลายประดับภายในเรือนเจ้าพระยาอภัยภูเบศรกับโครงสร้างของลวดลายศิลปะตะวันตกแบบ"อาร์ตนูโว" (Art Nouveau)

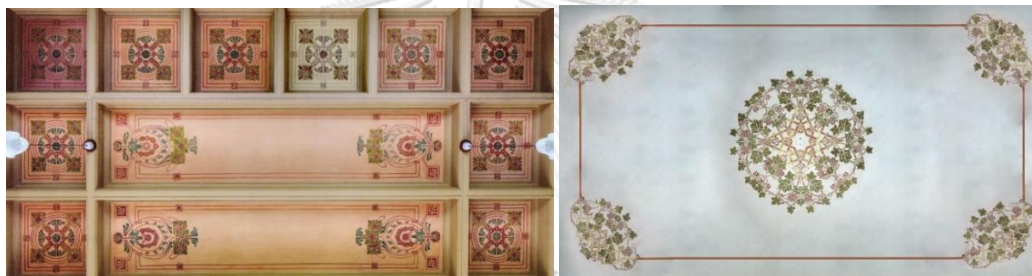
ภาพที่ 107 รูปแบบของลวดลายย่อยที่มีการประกอบร่วมกันเป็นหนึ่งชุด ซึ่งลวดลายลักษณะนี้จะปรากฏทั้งในเรือนพระยาศรีธรรมราช และเรือนเจ้าพระยาอภัยภูเบศร

โครงสร้างนี้เองจะปรากฏการผูกมัดลายพร้อมกับลากเส้นยาวเพื่อเชื่อมโยงลายประดับมุมทั้ง 4 นี้ให้เกิดความต่อเนื่องและเป็นเอกภาพร่วมกันในภาพรวม นอกเหนือจากนั้นลักษณะของลวดลายย่อยที่ประกอบร่วมกันเป็นชุดนั้น ยังปรากฏบนช่วงเพดานของห้องชั้นหนึ่งภายในเรือนพระยาศรีธรรมธราช (ภาพที่ 107) โดยแสดงถึงวิธีการเชื่อมโยงชิ้นส่วนต่าง ๆ ของลายเข้าด้วยกันในลักษณะเดียวกับลวดลายเถาองุ่นของเรือนเจ้าพระยาอภัยภูเบศร กล่าวคือใช้เส้นตรงเพื่อเชื่อมโยงชิ้นส่วนของลวดลายเข้าด้วยกัน พร้อมทั้งยังใช้ทัศนธาตุที่ร่วมกันภายในลวดลายให้เกิดความสอดคล้องและเป็นไปในทิศทางเดียวกันทั้งชุด

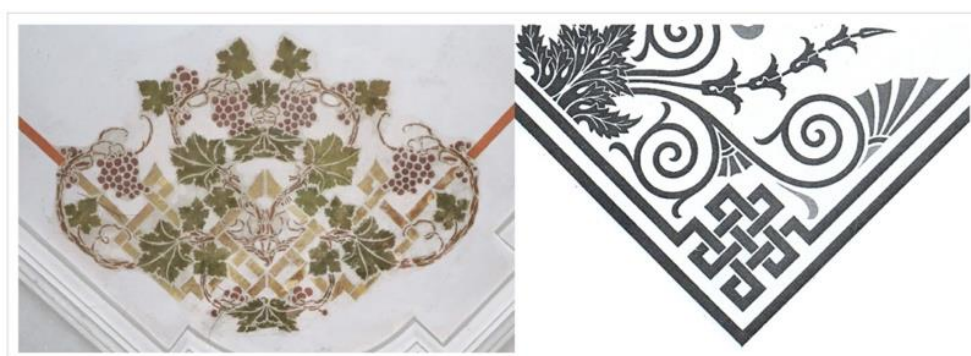
ภาพที่ 108 การเปรียบเทียบรูปแบบและโครงสร้างของลวดลายระหว่างลวดลายประดับภายในเรือนเจ้าพระยาอภัยภูเบศร

กับโครงสร้างของลวดลายแบบกรีกวิกตอเรียน (Art Nouveau)

อย่างไรก็ตาม เส้นโครงสร้างที่ทับซ้อนกันนี้เองคือจุดที่ทำให้ลายชุดนี้แสดงถึงความเชื่อมโยงกับลวดลายแบบกรีกวิกตอเรียน (Greek Victoria) โดยแรกเริ่มนั้นศิลปะแบบวิกตอเรียนเป็นการย้อนกลับไปนำศิลปะในสมัยก่อนหน้ามาฟื้นฟูและพัฒนาให้มีรูปแบบร่วมสมัยยิ่งขึ้น ซึ่งศิลปะกรีกก็เป็นหนึ่งในลักษณะที่ศิลปินและนักออกแบบในช่วงเวลานั้นหยิบยืมมาปรับใช้อยู่เสมอ เนื่องจากเป็นรูปแบบที่ถือเป็นรากฐานสำคัญให้กับงานศิลปกรรมหลากหลายสมัยจนถึงปัจจุบัน ดังนั้นการกลับไปเอารูปแบบศิลปะกรีกมาปรับใช้ใหม่นั้น จึงเป็นเสมือนการให้คุณค่ากับงานศิลปกรรมซึ่งเป็นหนึ่งในอารยธรรมอันรุ่งโรจน์ในอดีต โดยใช้ลักษณะของเส้นเรขาคณิตที่ทับซ้อนกัน อีกทั้งยังเป็นลวดลายที่โดดเด่นของลายเรขาคณิตผสมผสานลายเถาองุ่น จึงเป็นเครื่องบ่งชี้ถึงความเชื่อมโยงกับลวดลายแบบกรีกวิกตอเรียน (Greek Victoria) ได้เป็นอย่างดี (ภาพที่108)

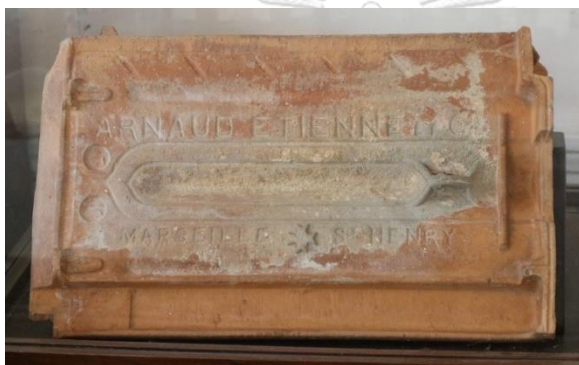
ภาพที่ 109 : (ภาพซ้าย) แผ่นกระเบื้องมุงหลังคาที่ปรากฏชื่อบริษัทผู้ผลิตใต้แผ่น

ภาพที่ 110 : (ภาพขวา) ท่อน้ำฝนที่ปรากฏชื่อบริษัทผู้ผลิต

โดยพิจารณาได้จากแผ่นกระเบื้องที่ปรากฏชื่อบริษัทผู้ผลิตอยู่บริเวณใต้แผ่น (ภาพที่ 109) รวมถึงท่อน้ำฝนที่ปรากฏตราบริษัทของผู้ผลิต (ภาพที่ 110) ตัวลือคหน้าต่าง (ภาพที่ 111) และ พื้นกระเบื้อง (ภาพที่ 112) รวมทั้งยังสามารถพิจารณาได้จากผลงานชิ้นอื่น ๆ ในประเทศไทยของบริษัทโฮวาร์ธเออร์สกิน จำกัด (Howarth Erskine & Co., Ltd.) ซึ่งเป็นผู้ก่อสร้างอาคารหลังนี้ เช่น สะพานผ่านฟ้าลีลาศที่ลวดลายของเหล็กหล่อ นั้นเป็นไปตามลักษณะแบบยุโรปทั้งสิ้น (ภาพที่ 113) ซึ่ง พัฒนาการการผลิตในประเทศไทย ณ ช่วงเวลานั้นยังไม่สามารถหล่อชิ้นงานโลหะในลักษณะนี้ได้ ข้อมูลสนับสนุนเหล่านี้จึงอาจเป็นข้อสันนิษฐานที่บ่งชี้ได้ว่าวัสดุส่วนประกอบของเรือนเจ้าพระยาอภัย ภูเบศรนั้นเป็นการสั่งนำเข้ามาจากต่างประเทศทั้งสิ้น รวมถึงแม่พิมพ์ของลวดลายจิตรกรรมประดับ เหล่านี้ด้วยเช่นกัน

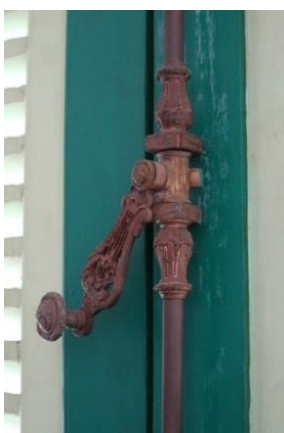
ภาพที่ 111 : ตัวลือคหน้าต่าง

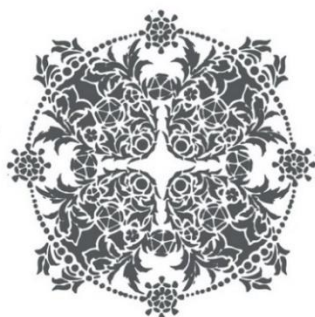
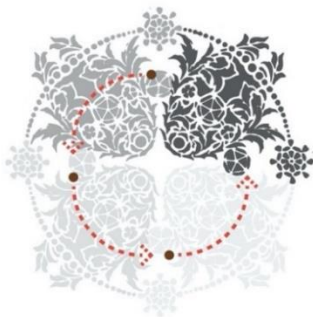
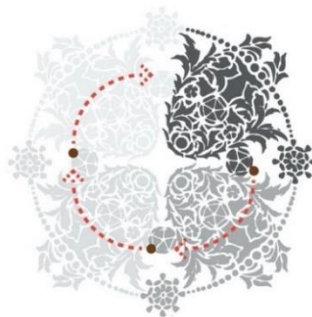
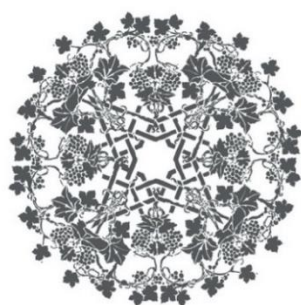
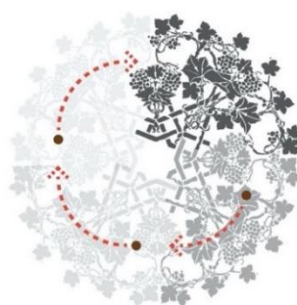
หมุนแม่พิมพ์แบบทวนเข็มนาฬิกา

หมุนแม่พิมพ์แบบตามเข็มนาฬิกา

ภาพที่ 115 : การแบ่งแม่พิมพ์ของลวดลายจิตรกรรมประดับภายในเรือนเจ้าพระยาอภัยภูเบศรแบบที่ 3 และ 4

จากกระบวนการของการแบ่งแม่พิมพ์เบื้องต้นนี้จึงเป็นผลให้ผู้วิจัยนำลวดลายจิตรกรรม ประดับทั้ง 10 แบบของเรือนเจ้าพระยาอภัยภูเบศรนี้มาทดลองแบ่งแม่พิมพ์เพื่อศึกษาการต่อลวดลาย ในส่วนต่าง ๆ โดยใช้การแบ่งแม่พิมพ์แบบ 4 ส่วนเพื่อให้ทราบถึงรายละเอียดของลวดลายได้อย่าง ชัดเจนยิ่งขึ้น พร้อมทั้งยังแสดงลักษณะของการหมุนต่อแม่พิมพ์ทั้งแบบซ้ายมาขวาและขวามาซ้าย หรือแบบทวนและตามเข็มนาฬิกา เนื่องจากช่างเขียนนั้นล้วนมีทั้งที่ถนัดมือซ้ายและมือขวา การวาง

ลายที่หลีกเลี่ยงส่วนที่ถูกเขียนไปในทิศทางที่ถูกต้องนั้นจะช่วยให้การปฏิบัติงานเป็นไปอย่างรวดเร็ว
และมีความสมบูรณ์แบบ ซึ่งจะสามารถอธิบายเป็นภาพประกอบได้ดังต่อไปนี้ (ภาพที่ 114-118)

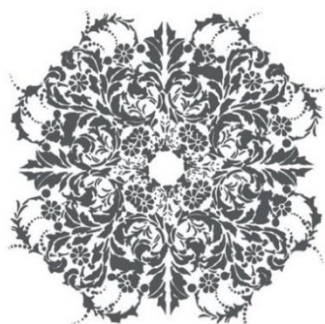
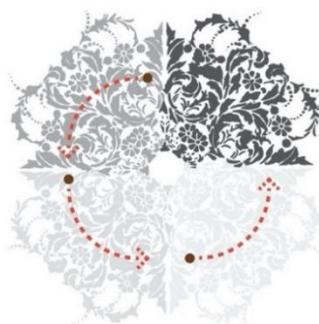
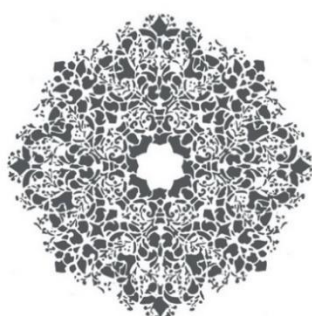
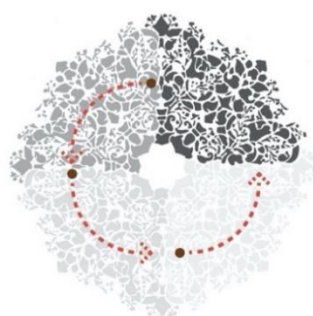
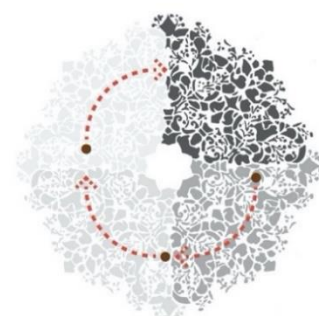
ภาพที่ 116 : การแบ่งแม่พิมพ์ของลวดลายจิตรกรรมประดับภายในเรือนเจ้าพระยาอภัยภูเบศรแบบที่ 5 และ 6

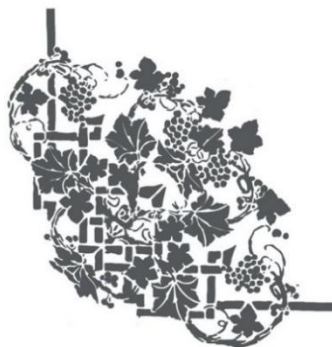
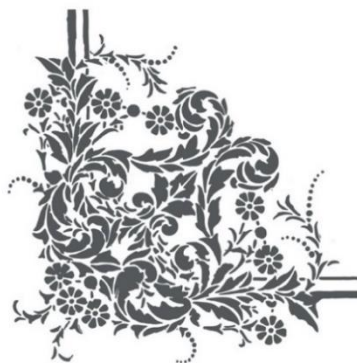
ภาพที่ 117 : การแบ่งแม่พิมพ์ของลวดลายจิตรกรรมประดับภายในเรือนเจ้าพระยาอภัยภูเบศรแบบที่ 7 และ 8

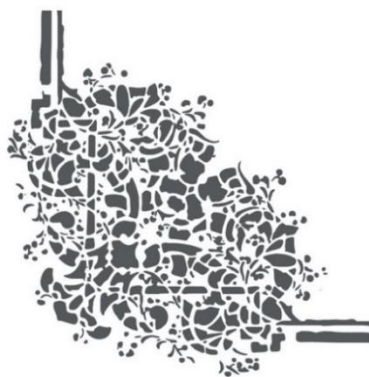
ภาพที่ 118 : การแบ่งแม่พิมพ์ของลวดลายจิตรกรรมประดับภายในเรือนเจ้าพระยาอภัยภูเบศรแบบที่ 9 และ 10

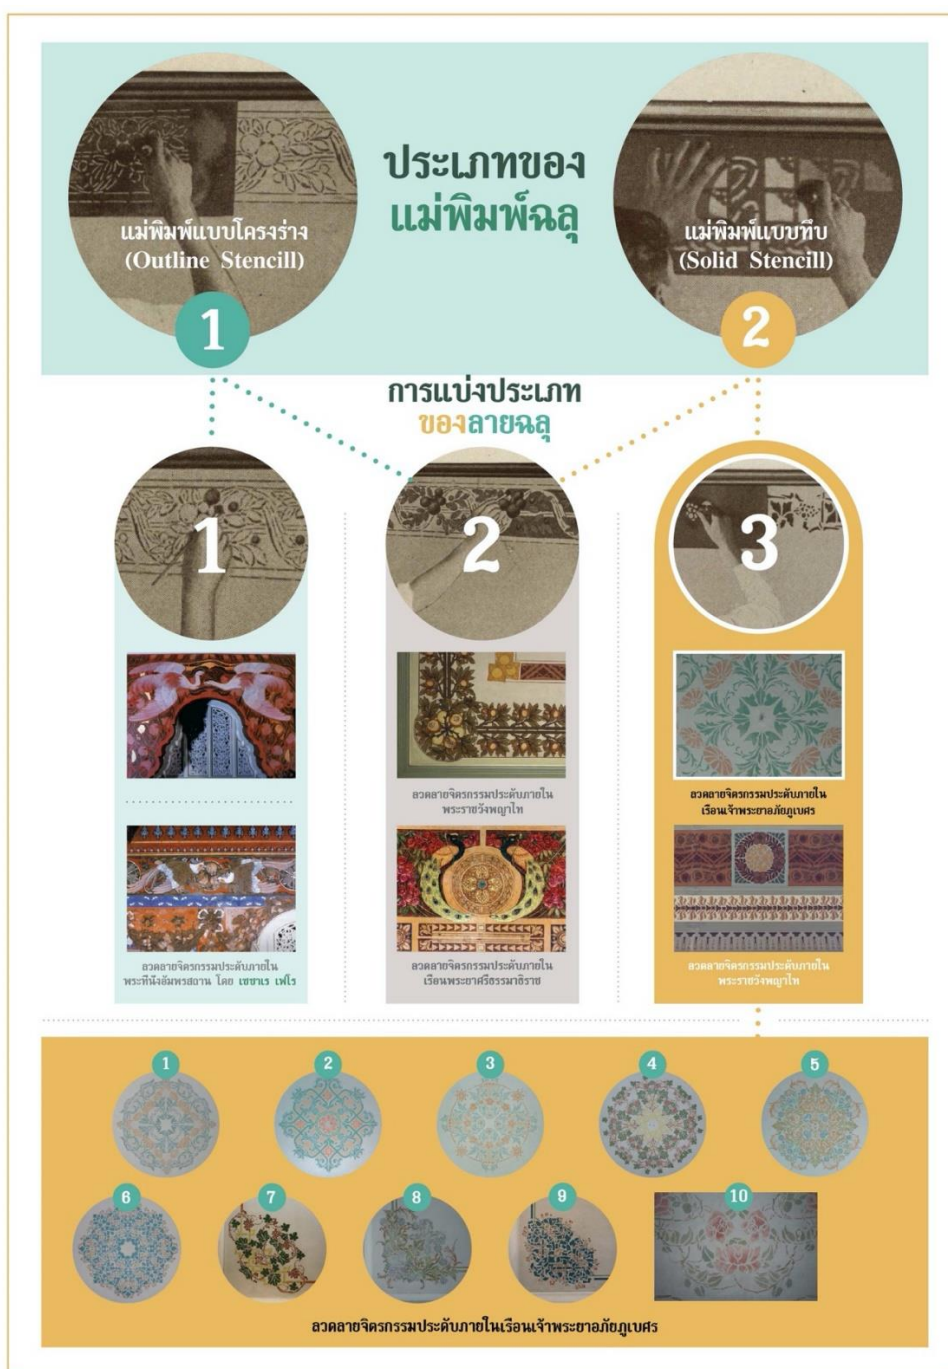
ภาพที่ 119 : ภาพประกอบแสดงการแบ่งประเภทของลวดลายฉลุ

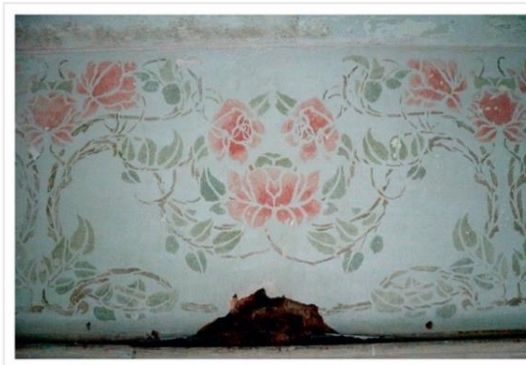
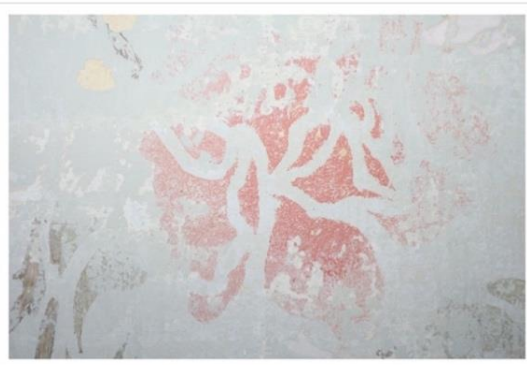
ภาพที่ 120 : ลายดอกกุหลาบที่ปรากฏลักษณะการลงสีแบบโปร่งใสช่วงบริเวณกิ่งและใบ ในขณะที่ช่วงดอกเป็นวิธีการลงสีแบบทึบ
รวมทั้งยังพบการไล่สีน้ำหนักจากเข้มมาอ่อนด้วยการประคบลี โดยสังเกตได้จากลักษณะของสีที่ปรากฏเป็นจ้ำ
ซึ่งเกิดจากกรรมวิธีการประคบลี

ลวดลายดอกกุหลาบในตำแหน่งห้องโถงกลางชั้น 2 ของอาคารปรากฏกระบวนการการสร้างงานจิตรกรรมประดับที่หลากหลายโดยใช้แม่พิมพ์ลายฉลุแบบทึบ(Solid Stencil) หากแต่ลักษณะการลงสีนั้นไม่ได้ทึบเสมอกันทั่วทั้งลายเหมือนกับลวดลายจิตรกรรมประดับช่วงโถงทางเดินของพระราชวังพญาไท (ภาพที่ 121) ทว่าบางช่วงนั้นแสดงให้เห็นถึงลักษณะการลงสีแบบโปร่งใส เช่น บริเวณส่วนของใบและก้านโดยสังเกตได้จากร่องรอยของแปรงที่ปรากฏเป็นริ้ว บ่งชี้ให้เห็นถึงการลงสีเพียงหนึ่งชั้น (ภาพที่120) อย่างไรก็ตามการลงสีอย่างโปร่งใสและแสดงพื้นผิวของวัตถุเช่นนี้ จะส่งผลให้ภาพที่ปรากฏมีพื้นผิวและน้ำหนัก ซึ่งเป็นวิธีการหนึ่งที่จะช่วยเพิ่มมิติให้กับลวดลายจิตรกรรมประดับ นอกเหนือจากส่วนที่ลงสีแบบโปร่งใส ช่วงดอกกุหลาบสีแดงยังพบการลงสีแบบทึบแสงพร้อมทั้งไล่ค่าน้ำหนักสีจากเข้มมาอ่อน (ภาพที่120) กล่าวคือส่วนกลางของดอกกุหลาบจะเป็นสีแดงเข้มและไล่ค่าน้ำหนักอ่อนลงบริเวณด้านข้างดอก โดยมีกรรมวิธีดังนี้ ชั้นแรกช่างเขียนจะลงสีเข้มไปยังบริเวณส่วนกลางของดอก เมื่อสีเข้มส่วนแรกแห้งจึงเริ่มลงสีอ่อนไปยังพื้นที่ข้างดอกพร้อมกับเว้นสีเข้มส่วนกลางไว้ จากนั้นจึงลงสีให้ทั่วทั้งบริเวณและเกลี่ยสีทั้งสองส่วนเข้าหากันเพื่อสร้างน้ำหนักให้กับส่วนของดอกกุหลาบ⁸¹ ซึ่งบางส่วนจะพบการลงสีโดยใช้เทคนิคแบบประคบและมีบางจุดที่มีการลงสีด้วยแปรง

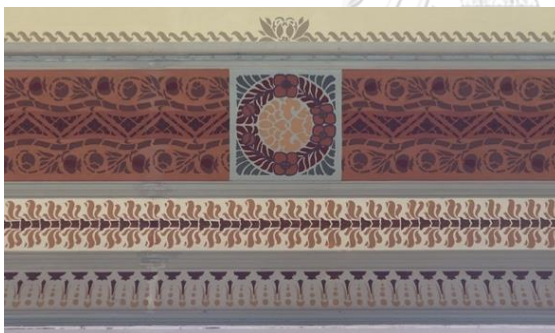
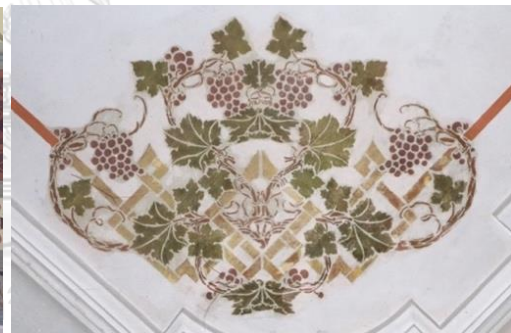
ภาพที่ 121 : (ภาพซ้าย) ลวดลายจิตรกรรมประดับบริเวณโถงทางเดินชั้นหนึ่งของพระราชวังพญาไท
ปรากฏการลงสีแบบทึบแสงเหมือนกันทั่วทั้งลวดลาย

ภาพที่ 122 : (ภาพขวา) ลายเถาองุ่นที่ปรากฏการลงสีแบบทึบช่วงกิ่งและผลองุ่น
พร้อมทั้งเป็นการลงสีแบบกึ่งโปร่งใสช่วงเส้นเรขาคณิตและใบองุ่น

ลวดลายเถาองุ่นในตำแหน่งห้องโถงกลางชั้น 1 เป็นการใช้กระบวนการทางงานจิตรกรรมผ่านแม่พิมพ์ฉลุแบบทึบ(Solid Stencil) โดยปรากฏลักษณะการลงสี 2 แบบด้วยกัน ได้แก่ การลงสีแบบทึบ คือการทับชั้นสีให้ลวดลายที่ปรากฏมีลักษณะทึบแสง เช่นบริเวณส่วนเถาและลูกองุ่น โดยสังเกตได้จากความทึบแสงรวมถึงความสม่ำเสมอของสีที่เป็นน้ำหนักเดียวกันทั่วทั้งลายซึ่งเกิดจากแม่พิมพ์แบบทึบแสง (ภาพที่ 122) อีกแบบหนึ่งคือการลงสีในลักษณะกึ่งโปร่งใส ผสมกับการเจือสีเพื่อเพิ่มน้ำหนักให้กับลวดลาย กรรมวิธีนี้ใกล้เคียงกับช่วงกึ่งและใบของลวดลายดอกกุหลาบในห้องโถงชั้น 2 แตกต่างกันที่กรรมวิธีการลงสีเล็กน้อย โดยลายเถาองุ่นนี้จะปรากฏสีกึ่งโปร่งใสช่วงใบและเส้นโครงสร้างเรขาคณิต จากการใช้แปรงลงสีที่ถูกผสมด้วยตัวทำละลายเพื่อให้คุณลักษณะของสีมีความเบาบางลงจะอยู่ในสถานะที่ไม่ทึบและไม่โปร่งใสจนเกินไป หลังจากทีลงสีชั้นแรกนี้เสร็จสิ้นแล้วจึงผสมสีชั้นที่สองให้มีน้ำหนักต่างจากสีชั้นแรกเล็กน้อยพร้อมกับผสมตัวทำละลายในลักษณะเดียวกับแบบแรกและเขียนสีไปยังพื้นที่บางช่วงของลาย พร้อมทั้งเกลี่ยสีให้สมานเข้ากับพื้นผิวชั้นแรก (ภาพที่ 122) โดยผลที่ปรากฏคือลวดลายบริเวณนี้จะเกิดการไล่น้ำหนักแม้จะอยู่ในส่วนน้อยแต่ก็ช่วยทำให้ภาพรวมของลายมีความละเอียดประณีตมากยิ่งขึ้น

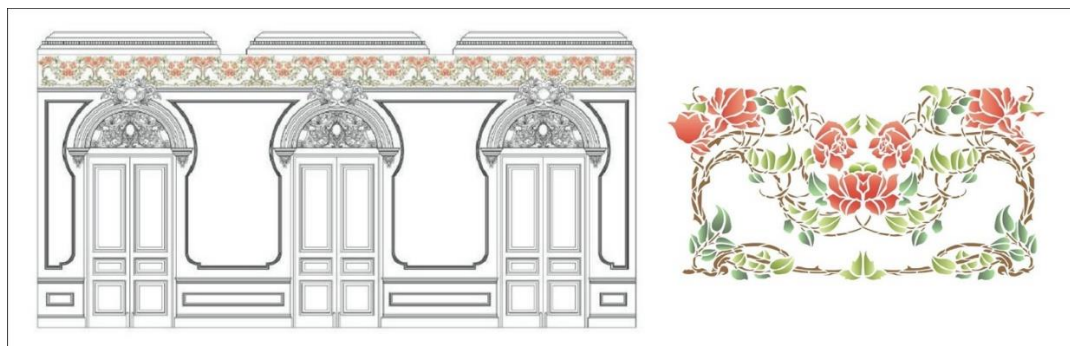
ภาพที่ 126 : ลวดลายดอกกุหลาบประดับห้องโถงกลางชั้นสองภายในเรือนเจ้าพระยาอภัยภูเบศร

ข้อมูลเหล่านี้จึงย้อนกลับมาแสดงให้เห็นถึงความสอดคล้องของลวดลายดอกกุหลาบประดับในห้องโถงกลางชั้นสองภายในเรือนเจ้าพระยาอภัยภูเบศรแห่งนี้ อันแสดงถึงการรับเสด็จด้วยดอกไม้ทรงโปรดที่อยู่ในรูปแบบของลวดลายจิตรกรรมประดับแบบอาร์ตนูโว (ภาพที่ 126) ที่มีความงดงามไม่แพ้กลุ่มดอกไม้และดอกกุหลาบที่ผู้รับเสด็จเคยจัดต้อนรับพระองค์ขณะที่เสด็จประพาสยุโรปครั้งที่ 2 พร้อมทั้งยังเชื่อมโยงถึงดอกกุหลาบจุฬาลงกรณ์ซึ่งเป็นดอกไม้ที่พระราชชายานันได้ทรงตั้งชื่อให้เพื่อถวายให้เป็นพระบรมราชานุสรณ์แด่พระองค์อีกเช่นกัน

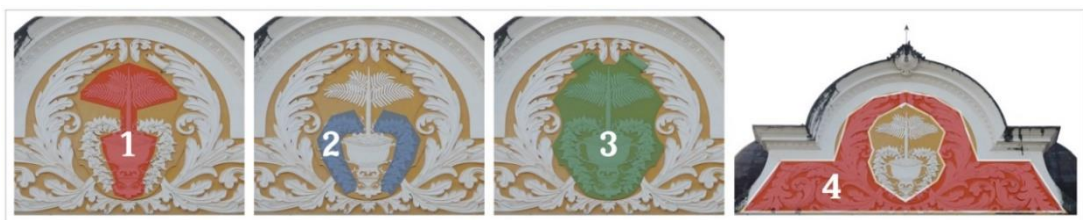
ภาพที่ 136 : ลวดลายช่วงหน้าจั่วอาคารที่แบ่งออกเป็น 4 ส่วน

ศรทุกประการ ดังนั้นจึงอาจสรุปได้ว่าอาคารหลังนี้เป็นตัวแทนหรือความหมายเชิงสัญลักษณ์ที่เกี่ยวข้องกับเจ้าพระยาอภัยภูเบศรทั้งในแง่ของการเปรียบเทียบเป็นชื่อเรือนที่อิงมาจากตัวตนของเจ้าพระยาอภัยภูเบศรโดยตรง(ภาพที่ 136) นอกจากความหมายที่เชื่อมโยงกับเจ้าของเรือนแล้ว ส่วนหน้าจั่วนี้ยังแสดงออกถึงพืชพันธุ์ไม้อันมีความอุดมสมบูรณ์ที่เป็นอีกหนึ่งหัวข้อหลักของอาคารแห่งนี้ โดยวิธีการสื่อความหมายด้วยสัญลักษณ์ลักษณะดังกล่าวยังได้ถูกจัดอยู่ในรูปแบบของการประดับตกแต่งแบบ “Artificial Object”⁹⁸ (ภาพที่ 139) หรือการประกอบกันของวัตถุหลายสิ่งเพื่อสื่อความหมายเป็นต้น

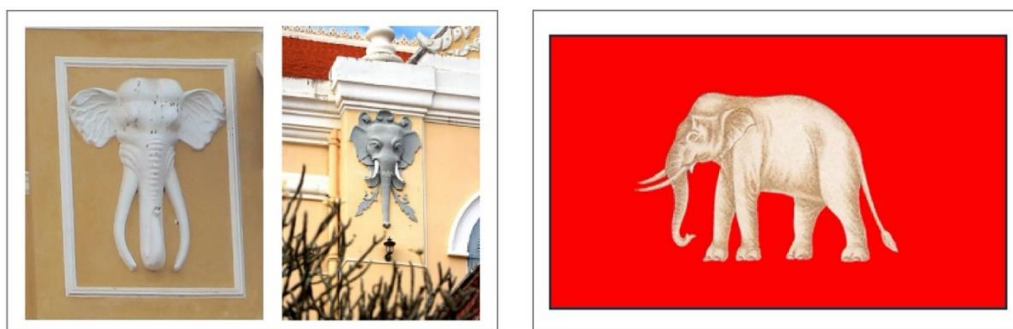
ภาพที่ 141 : (ภาพซ้าย) การเปรียบเทียบประติมากรรมรูปช้างของเรือนเจ้าพระยาอภัยภูเบศรจังหวัดปราจีนบุรี(ภาพซ้าย) กับเรือนเจ้าพระยาอภัยภูเบศรที่จังหวัดพระตะบอง ประเทศกัมพูชา

ลวดลายประติมากรรมประดับอีกส่วนหนึ่งที่มีความสำคัญต่อเนื่องมาจากส่วนหน้าจั่วคือ ประติมากรรมประดับรูปเศียรช้างบริเวณคานซ้ายและขวาของมุขด้านหน้าอาคาร ซึ่งเป็นลวดลายประดับที่พบทั้งในเรือนเจ้าพระยาอภัยภูเบศรที่จังหวัดปราจีนบุรีแห่งนี้และเรือนเจ้าพระยาอภัยภูเบศรที่จังหวัดพระตะบองประเทศกัมพูชา (ภาพที่ 141) โดยลวดลายประติมากรรมประดับของอาคารทั้งสองแห่งนี้ถูกจัดวางอยู่ในตำแหน่งเดียวกัน กล่าวคือบริเวณคานซ้ายและขวาของมุขด้านหน้าอาคาร แต่มีความแตกต่างกันที่รูปแบบและประเภทของประติมากรรม โดยประติมากรรมรูปช้างของเรือนเจ้าพระยาอภัยภูเบศรที่จังหวัดพระตะบองจะเป็นรูปช้างที่ถูกคลี่คลายรูปทรงร่วมกับลวดลายที่ประกอบร่วมกันรอบเศียรช้าง และชิ้นงานจะมีลักษณะแบนอันสอดคล้องกับหลักการของประติมากรรมแบบนูนต่ำเป็นสำคัญ ในขณะที่ประติมากรรมรูปช้างของเรือนเจ้าพระยาอภัยภูเบศรที่จังหวัดปราจีนบุรีจะปรากฏรูปช้างในลักษณะเหมือนจริง ไม่มีการประดับลายที่เชื่อมต่อกับตัวชิ้นงาน เช่นในรูปช้างของเรือนที่พระตะบอง หากแต่เป็นการตีกรอบสี่เหลี่ยมรอบบริเวณเศียรช้างเท่านั้น นอกจากนี้ลักษณะของงานยังมีความโหนกนูนกว่ารูปช้างของเรือนที่พระตะบองอันจะสอดคล้องกับหลักการของประติมากรรมประดับแบบนูนสูงอย่างเด่นชัด โดยประติมากรรมรูปช้างของเรือนเจ้าพระยาอภัยภูเบศรทั้งสองอาคารนั้นจะมีความหมายถึงประเทศไทยอันมีช้างเป็นสัญลักษณ์ของประเทศดังที่เคยปรากฏบนธงช้างเผือกแบบโบราณ (ภาพที่ 142)⁹⁹ ซึ่งหากพิจารณาสัญลักษณ์ช้างที่อยู่บนอาคารทั้งสองแห่งนี้จึงอาจสันนิษฐานเป็นความหมายได้ว่า ท่านผู้สร้างเรือนแห่งนี้เป็นผู้คนที่มีเชื้อสายมาจากประเทศไทย หรือในอีกนัยยะหนึ่งคือการแสดงให้เห็นถึงสัญชาติของเรือนเป็นสำคัญ

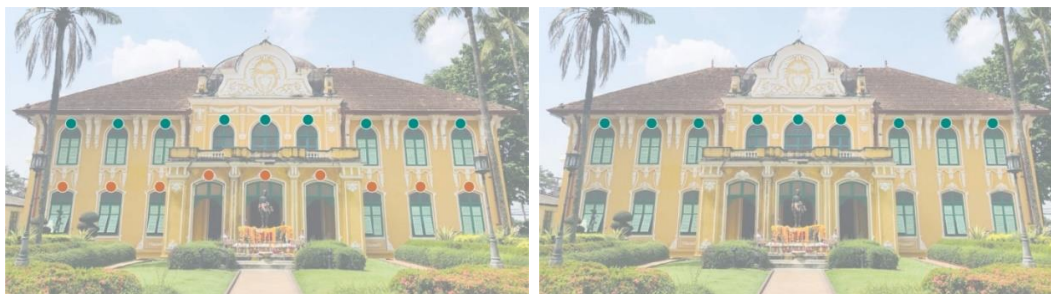
ภาพที่ 145 : (ภาพซ้าย) ส่วน“Keystone” ของเรือนเจ้าพระยาอภัยภูเบศรจะแบ่งออกเป็น 2 ส่วน

ส่วน“Keystone” นี้จะมีความหมายที่แสดงถึงอาคารของชนชั้นสูงเช่นเดียวกับประติมากรรมประดับส่วนหน้าจั่ว

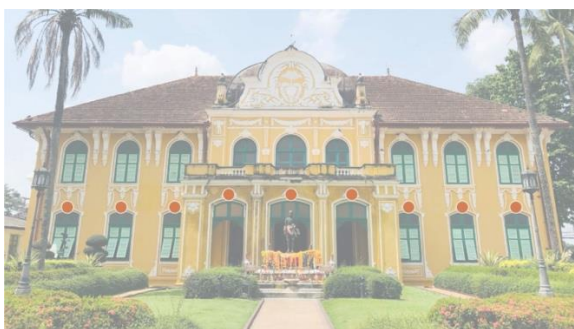
ภาพที่ 148 : Keystone ส่วนที่ 2 บริเวณยอดบนสุดของประตูและหน้าต่างรวมถึงช่องลมของอาคารชั้นหนึ่ง

Keystone ส่วนที่ 2. ได้แก่บริเวณยอดบนสุดของประตูและหน้าต่างรวมถึงช่องลมของอาคารชั้นหนึ่งเป็นต้น (ภาพที่ 148) โดย ส่วนนี้จะปรากฏประติมากรรมประดับรูปใบหน้าที่มีชื่อเรียกว่า “Mascaron”¹⁰¹ อันมีที่มาจากใบหน้าและละครหน้ากากของชาวโรมันโบราณ โดยบ้างก็ปรากฏใบหน้าในอิริยาบถที่น่ากลัวและแปลกประหลาดเนื่องจากคตินิยมของคนโบราณที่เชื่อว่า Mascaron ที่มีใบหน้าแปลกประหลาดและน่ากลัวนั้นจะช่วยขับไล่ดวงวิญญาณและสิ่งเลวร้ายไม่ให้เข้ามาภายในเรือน ภายหลังเมื่อคตินิยมของผู้คนเปลี่ยนไป Mascaron จึงถูกใช้เป็นส่วนประกอบในการประดับอาคารเพื่อสร้างสุนทรียภาพเป็นสำคัญ¹⁰² โดยหากนำความหมายแบบโบราณข้างต้นนี้มาเชื่อมโยงเข้ากับ Mascaron รูปใบหน้าคนอ้าปากของเรือนเจ้าพระยาอภัยภูเบศรนี้จึงอาจสันนิษฐานเป็นความหมายได้ว่า ประติมากรรมรูปใบหน้านี้ได้ทำหน้าที่เป็นเสมือนเครื่องขับไล่ที่ปัดเป่าสิ่งชั่วร้ายให้พ้นจากเรือนเป็นต้น (ภาพที่ 149)
