สวดลายจิตรกรรมและประติมากรรมประดับเรือนเจ้าพระยาอภัยภูเบศร

DECORATIVE ORNAMENTS OF PAINTINGS AND SCULPTURES IN CHAOPHRAYA
ABHAIBHUBEJHR

A Thesis Submitted in Partial Fulfillment of the Requirements
for the Degree of Master of Fine and Applied Arts in Visual Arts

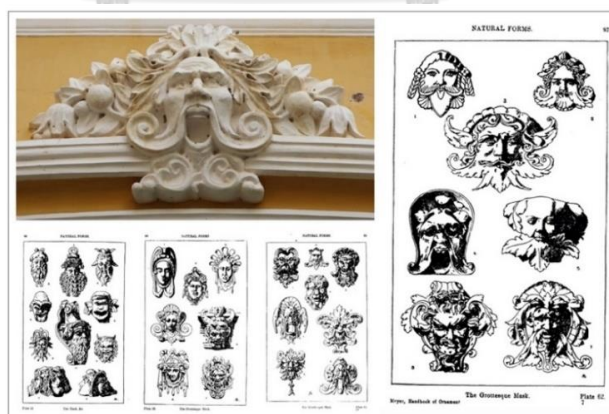
ภาพที่ 149 : ประติมากรรมรูปใบหน้าคน “Mascaron”

Keystone ส่วนที่ 2. ได้แก่บริเวณยอดบนสุดของประตูและหน้าต่างรวมถึงช่องลมของอาคารชั้นหนึ่งเป็นต้น (ภาพที่ 148) โดย ส่วนนี้จะปรากฏประติมากรรมประดับรูปใบหน้าที่มีชื่อเรียกว่า “Mascaron”¹⁰¹ อันมีที่มาจากใบหน้าและละครหน้ากากของชาวโรมันโบราณ โดยบ้างก็ปรากฏใบหน้าในอิริยาบถที่น่ากลัวและแปลกประหลาดเนื่องจากคตินิยมของคนโบราณที่เชื่อว่า Mascaron ที่มีใบหน้าแปลกประหลาดและน่ากลัวนั้นจะช่วยขับไล่ดวงวิญญาณและสิ่งเลวร้ายไม่ให้เข้ามาภายในเรือน ภายหลังเมื่อคตินิยมของผู้คนเปลี่ยนไป Mascaron จึงถูกใช้เป็นส่วนประกอบในการประดับอาคารเพื่อสร้างสุนทรียภาพเป็นสำคัญ¹⁰² โดยหากนำความหมายแบบโบราณข้างต้นนี้มาเชื่อมโยงเข้ากับ Mascaron รูปใบหน้าคนอ้าปากของเรือนเจ้าพระยาอภัยภูเบศรนี้จึงอาจสันนิษฐานเป็นความหมายได้ว่า ประติมากรรมรูปใบหน้านี้ได้ทำหน้าที่เป็นเสมือนเครื่องขับไล่ที่ปัดเป่าสิ่งชั่วร้ายให้พ้นจากเรือนเป็นต้น (ภาพที่ 149)

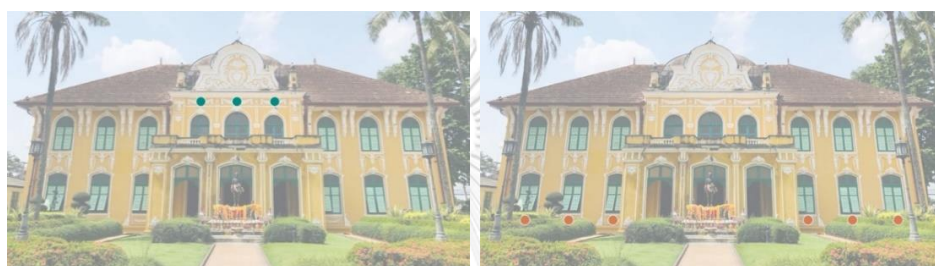
ภาพที่ 150 : (ภาพถ่าย) ช่อระบาย ส่วนที่ 1 บริเวณมุขด้านหน้าอาคารชั้นสอง

ภาพที่ 151 : (ภาพขาว) ช่อระบาย ส่วนที่ 2 บริเวณใต้ฐานหน้าต่างชั้นหนึ่ง

ถัดจากส่วนของ Keystone จะเป็นลวดลายประติมากรรมประดับที่ถูกต้องอยู่ในกลุ่มของ “ช่อ ระบาย” (Festoon) และสามารถแบ่งออกเป็น 2 รูปแบบ โดยเริ่มต้นจากกลุ่มของช่อระบายบริเวณมุข ด้านหน้าอาคารชั้น 2 (ภาพที่ 150) อันปรากฏช่อระบายรูปใบมะกอก (The Leaf Festoon)¹⁰³ (ภาพ ที่ 152) เป็นแบบที่ 1 ส่วนแบบที่ 2เป็นกลุ่มช่อระบายบริเวณใต้ฐานหน้าต่างชั้น 1 (ภาพที่ 153) ที่ ปรากฏช่อระบายรูปดอกไม้และผลไม้ (Flowers and Fruits Festoon)¹⁰⁴ (ภาพที่ 153) โดยกลุ่มช่อ ระบายทั้งหมดของเรือนเจ้าพระยาอภัยภูเบศรจะสื่อความหมายถึงความอุดมสมบูรณ์อันเป็นหัวเรื่อง หลักของเรือนเจ้าพระยาอภัยภูเบศร

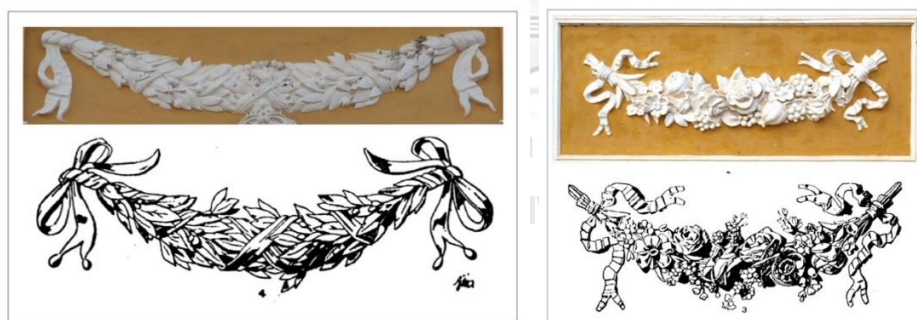
ภาพที่ 152 : (ภาพถ่าย) ช่อระบายแบบที่ 1 ช่อระบายรูปใบมะกอก “The Leaf Festoon”
