การประยุกต์ใช้ระบบอากาศยานไร้คนขับเพื่อการตรวจสอบด้วยสายตาของสะพาน
คอนกรีตเสริมเหล็กภายใต้การรังวัดด้วยภาพถ่าย

Application of Unmanned Aerial Vehicle System to Visually Inspect Reinforced
Concrete Bridges Base On Photogrammetry

A Thesis Submitted in Partial Fulfillment of the Requirements
for the Degree of Master of Engineering in Civil Engineering

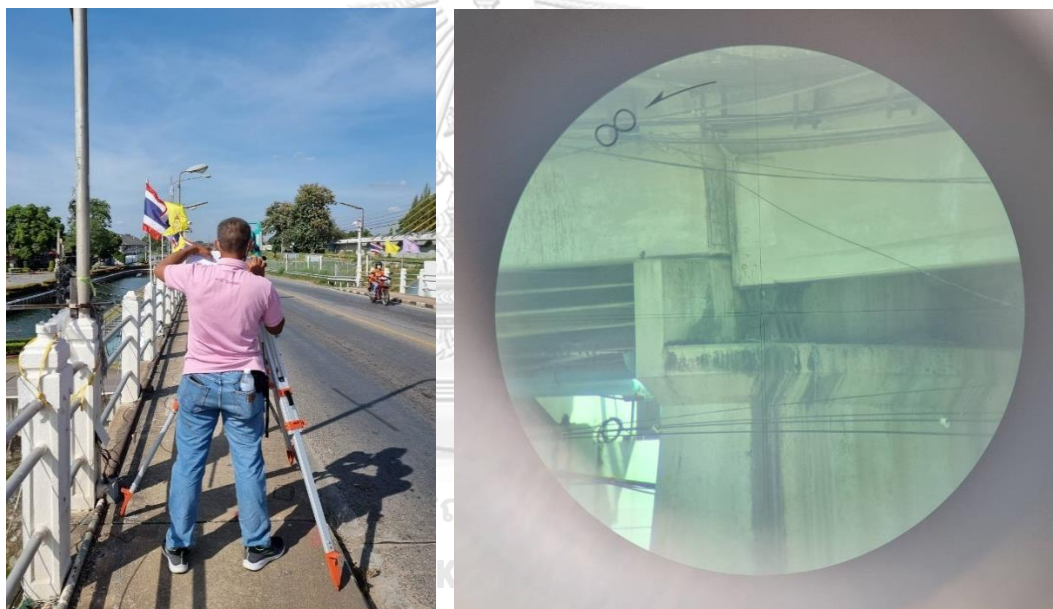
รูปที่ 36 การรังวัดค่าพิกัดของจุดที่เห็นเด่นชัดบนพื้นผิวสะพาน

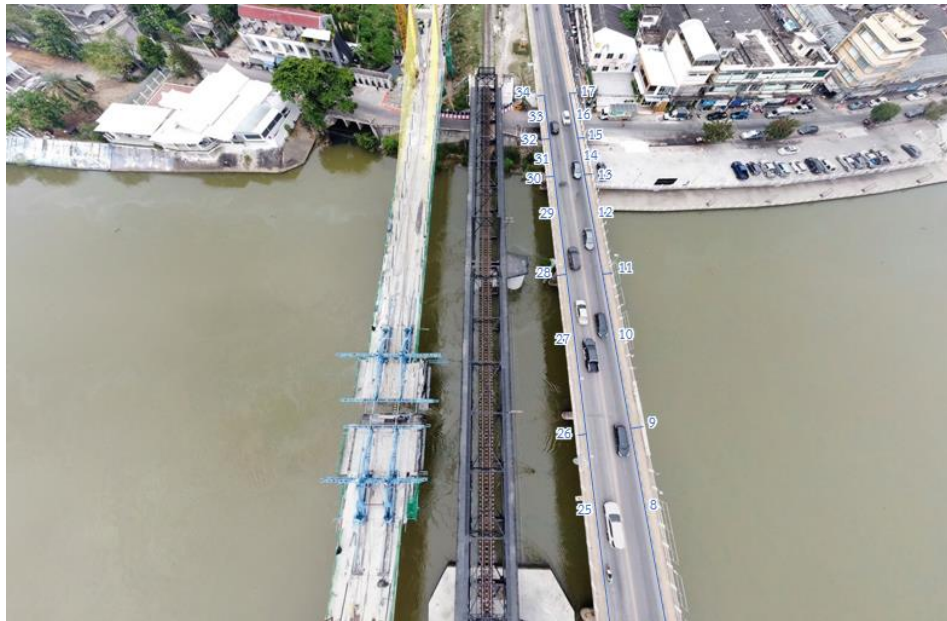
รูปที่ 48 เส้นทางตรวจสอบระยะแต่ละส่วนของสะพานฝั่งตลาดราชบุรี

โดยงานวิจัยนี้ทำการวัดระยะของสะพานแบ่งตามกว้าง ยาวแต่ละบริเวณของสะพานและชิ้นส่วนของสะพานด้วย เทปวัดระยะ เพื่อใช้ในการเปรียบเทียบความคลาดเคลื่อนระยะต่าง ๆ ของสะพานที่วัดได้จากแบบจำลองสามมิติและ หน่วยงานจริง โดยระยะที่จะทำการเปรียบเทียบเป็นเส้นทางส่วนบนของสะพาน ประกอบไปด้วย 34 เส้น แสดงดังรูปที่ 48 ถึง รูปที่ 50

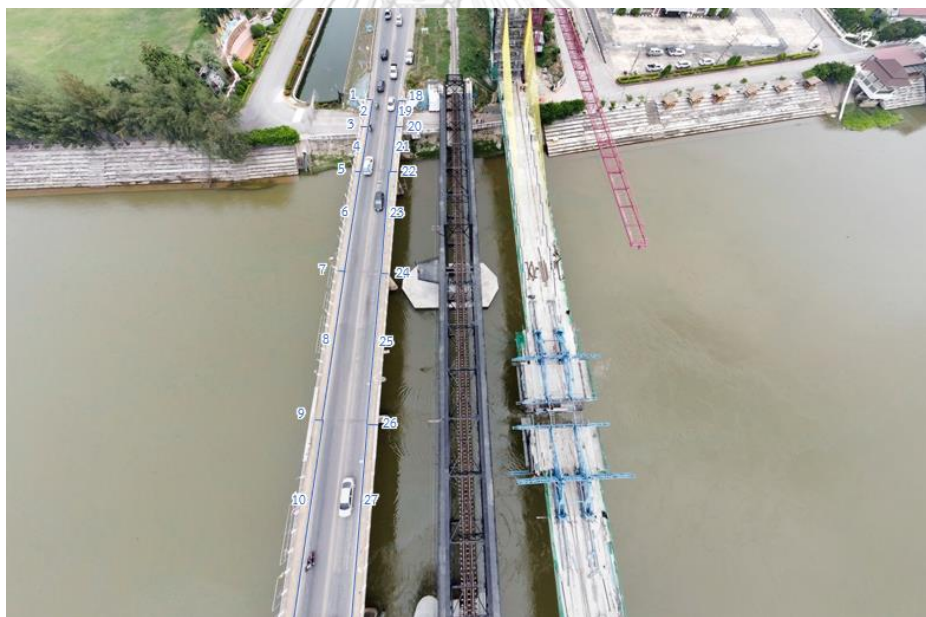
รูปที่ 49 เส้นทางตรวจสอบระยะแต่ละส่วนของสะพานของสะพานฝั่งค่ายภาณุรังษี

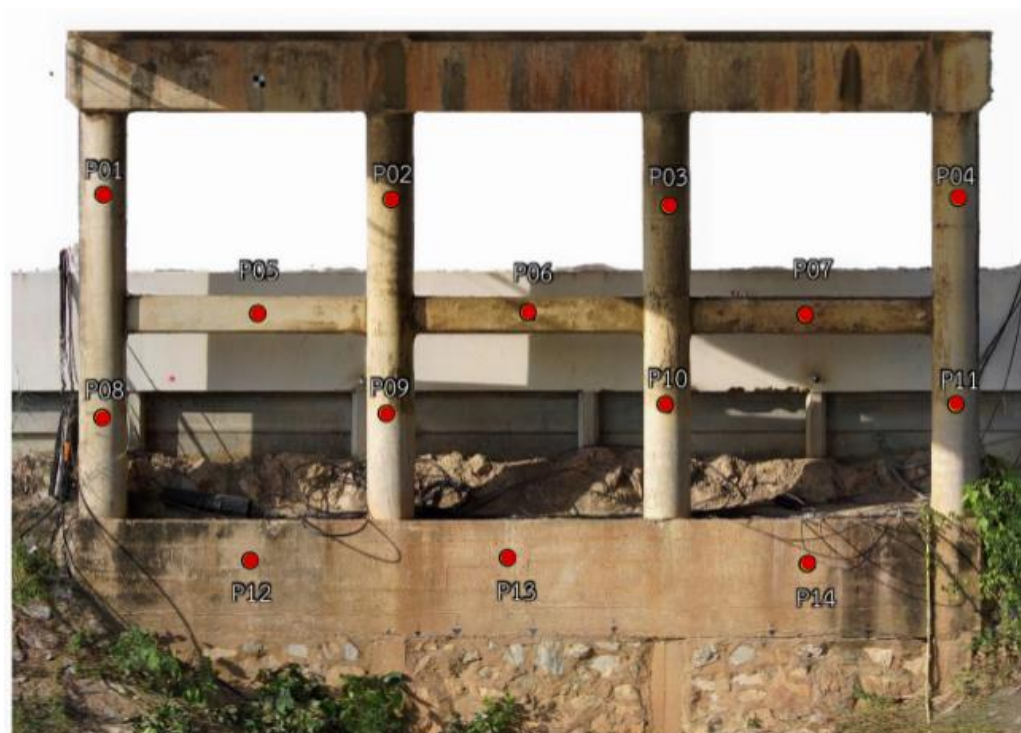
รูปที่ 54 จุดที่เห็นเด่นชัดส่วนเสาตอม่อที่ 1

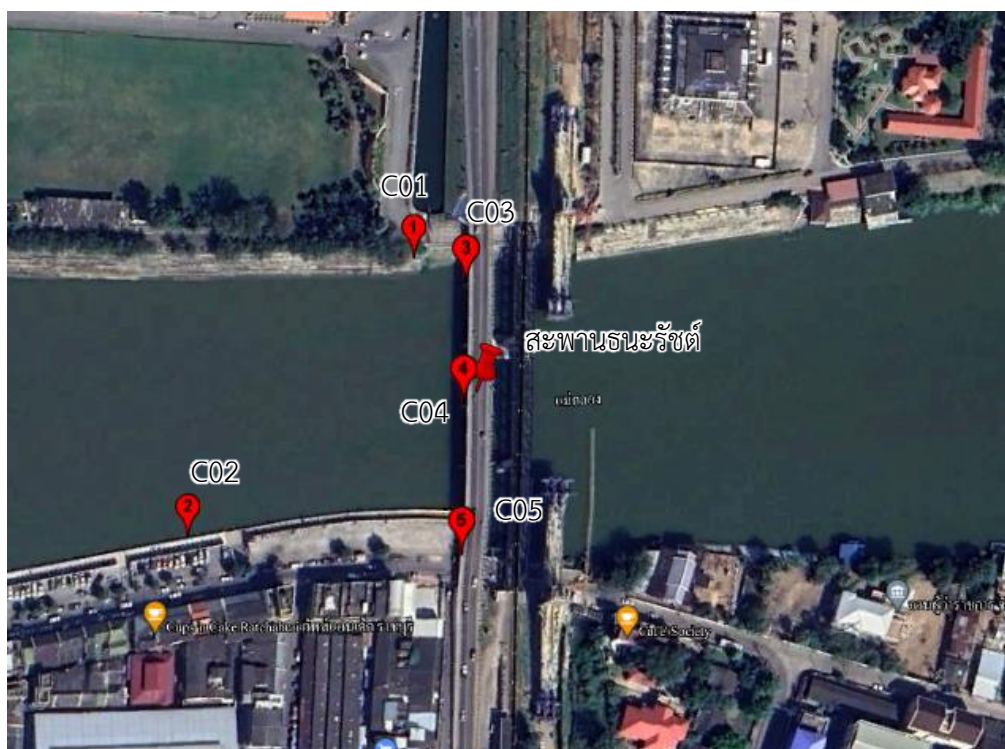
รูปที่ 55 ตำแหน่งของสะพานระริต และ ตำแหน่งของจุดอ้างอิง

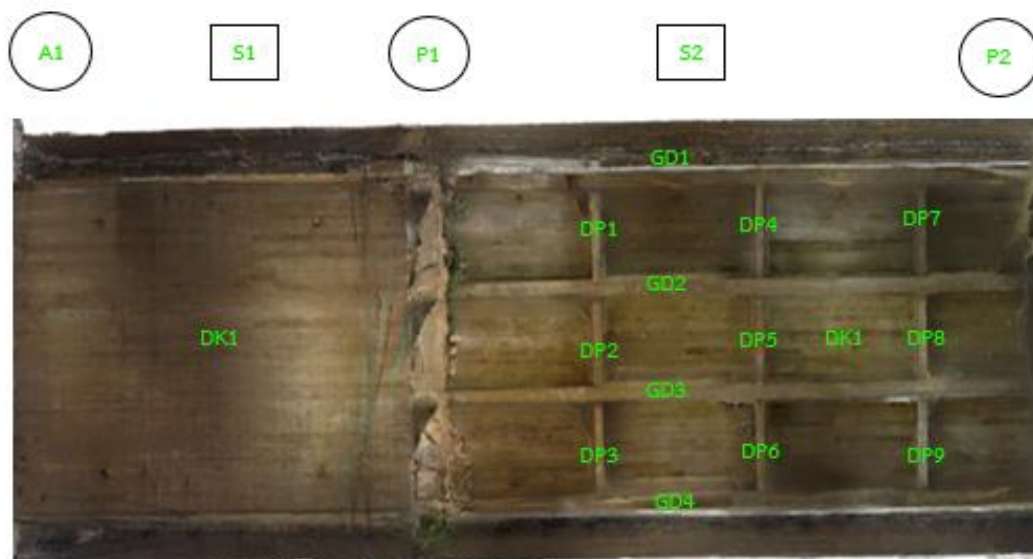
รูปที่ 62 แบบสะพานด้านบนที่มองด้านล่างบริเวณ ช่วงสะพานที่ 1 และ 2

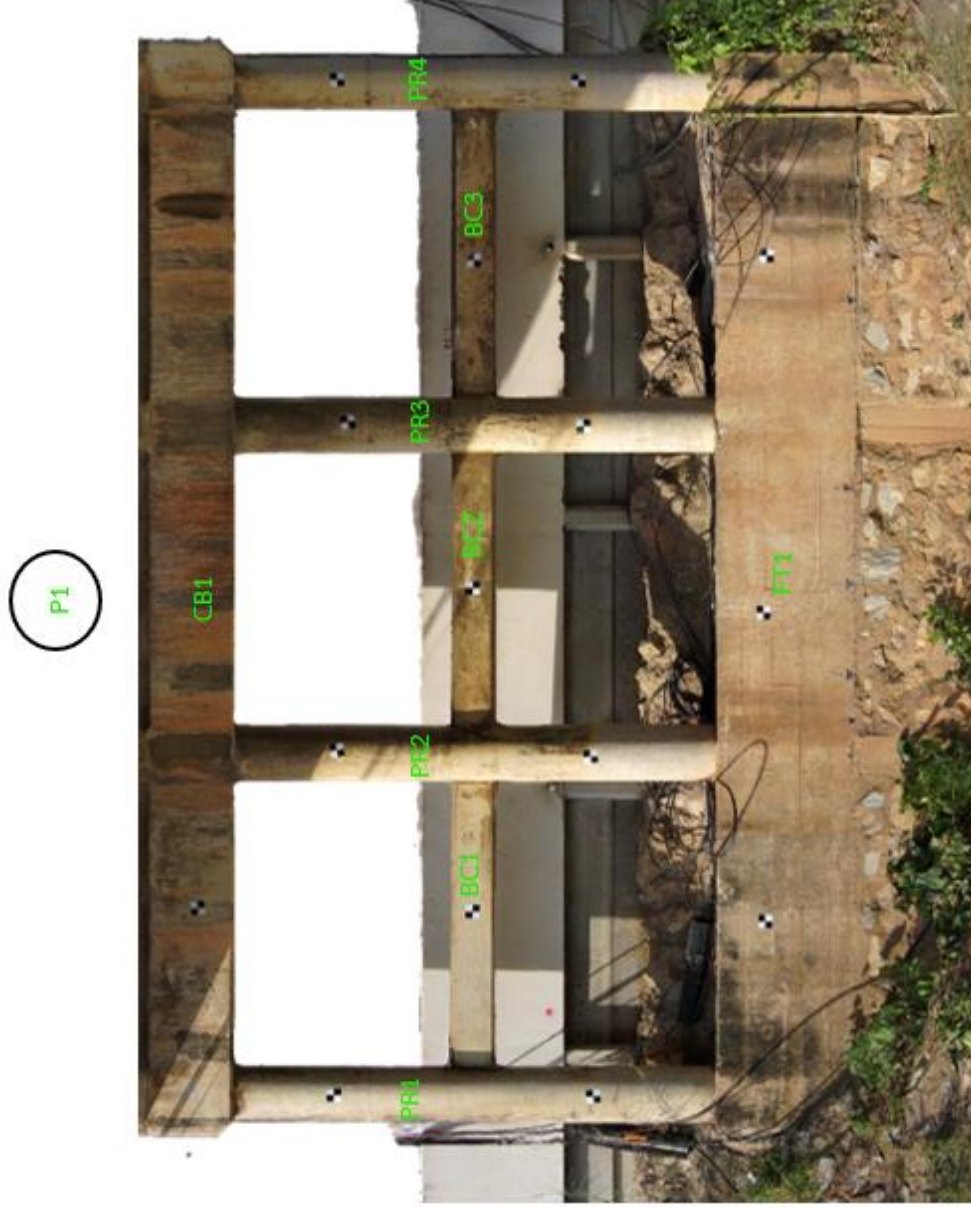
รูปที่ 65 แบบสะพานด้านเสาต่อม่อ 1

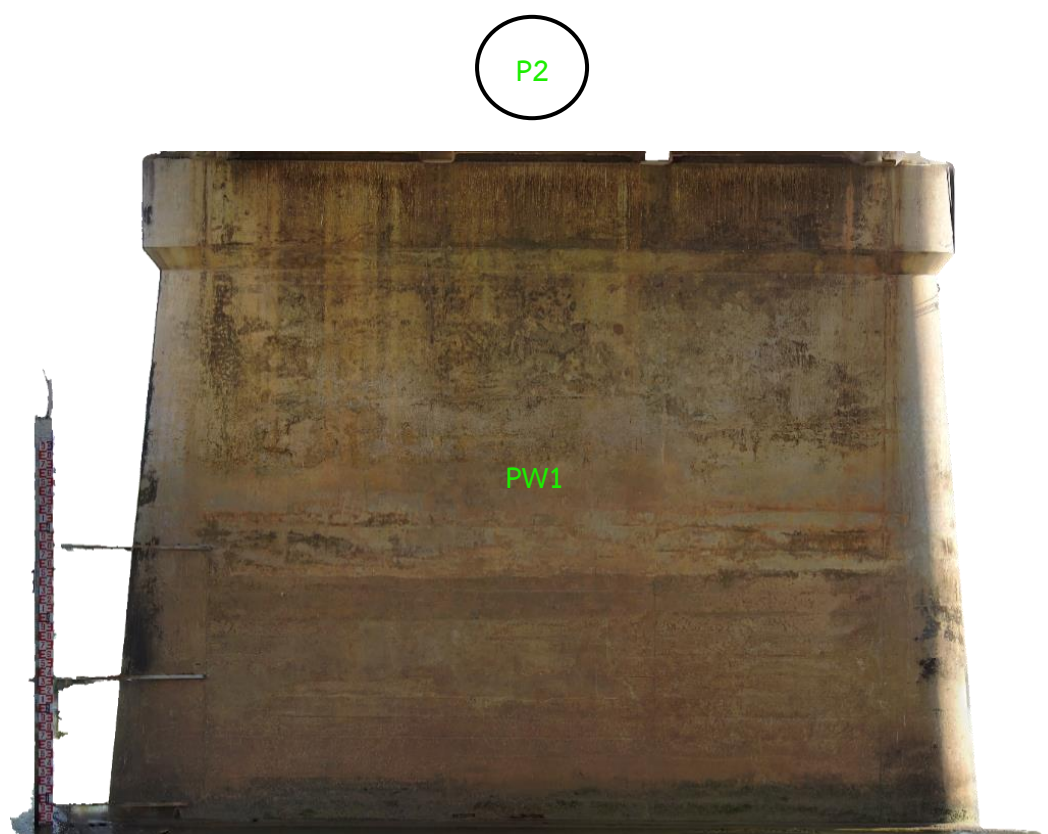
รูปที่ 66 ส่วนหน้าของเสาตอม่อ 2

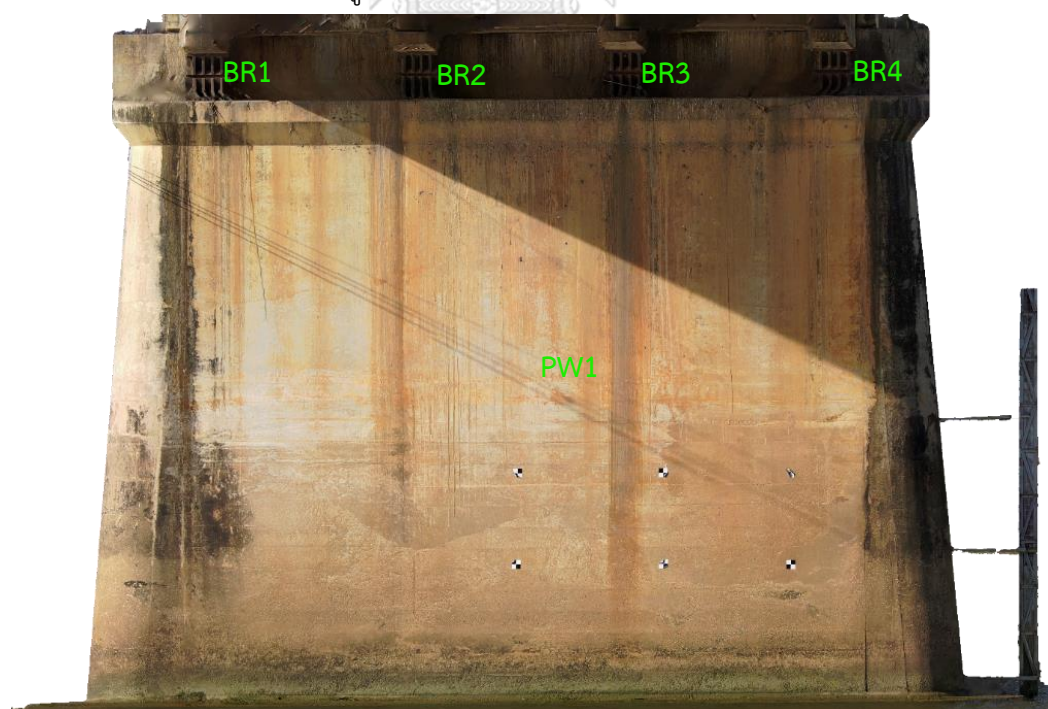
รูปที่ 67 ส่วนหลังของเสาตอม่อ 2

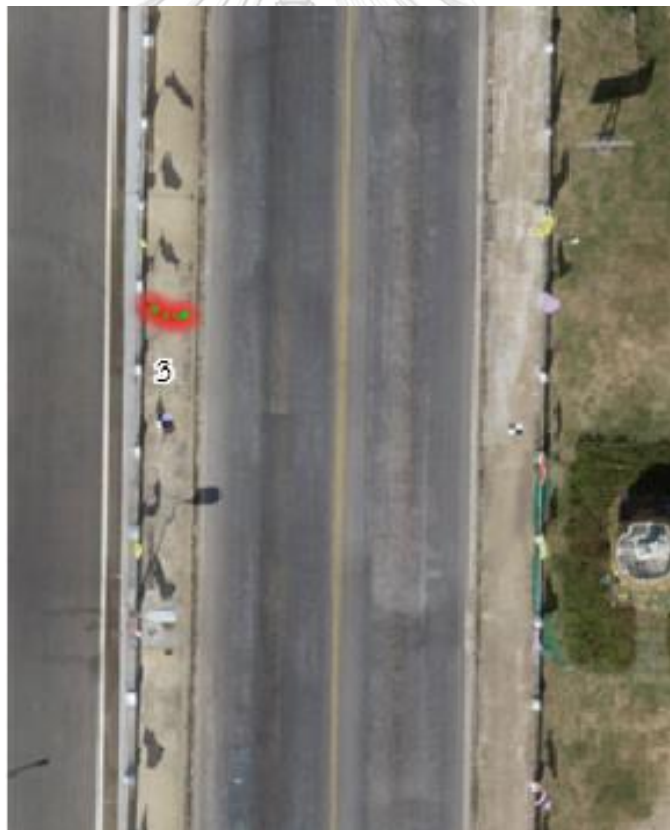
รูปที่ 70 ตำแหน่งการแตกร้าวของสะพานคอนกรีตเสริมเหล็กส่วนบนของสะพาน

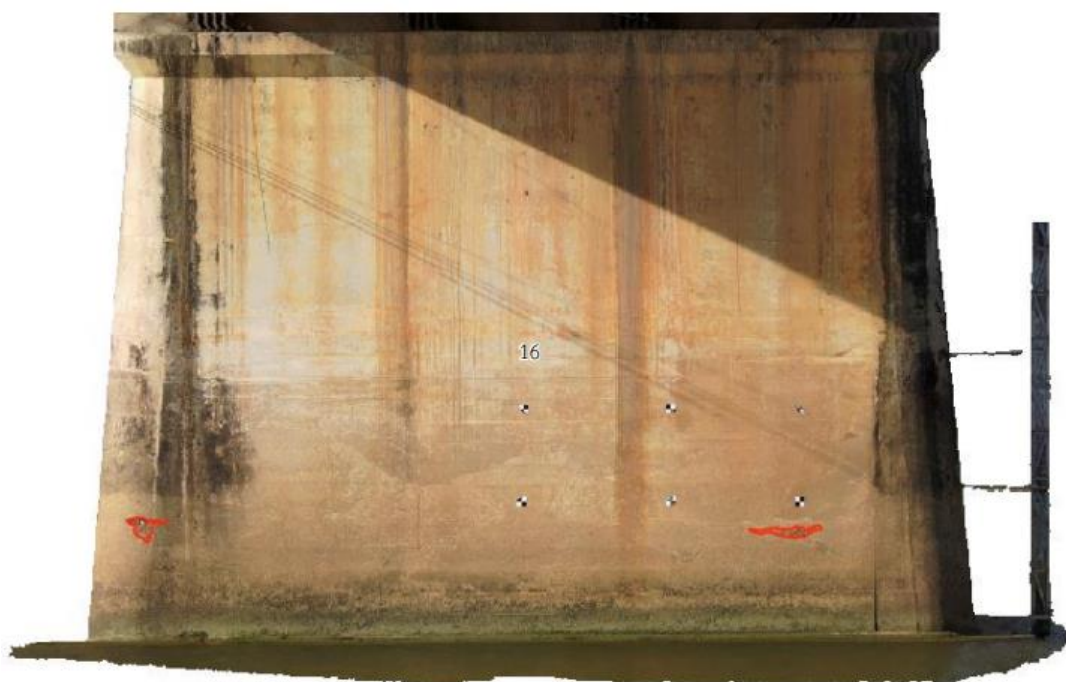
รูปที่ 75 ตำแหน่งการหลุดหล่อนของสะพานคอนกรีตเสริมเหล็กส่วนเสาต่อม่อที่ 2

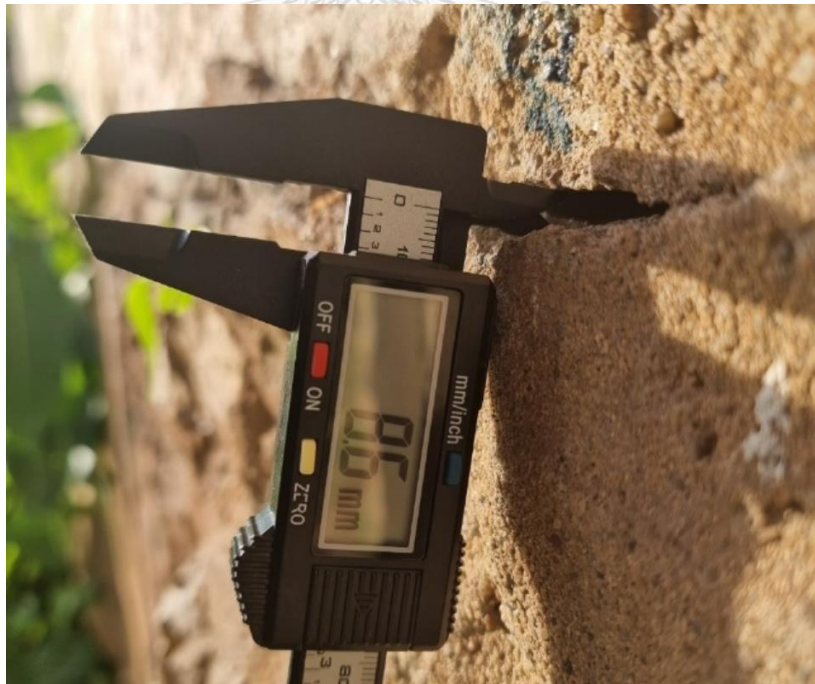
รูปที่ 137 การวัดขนาดความกว้างรอยแตกร้าวคอนกรีตจุดที่ 2 บริเวณฐานรากเสาต่อม่อที่ 1

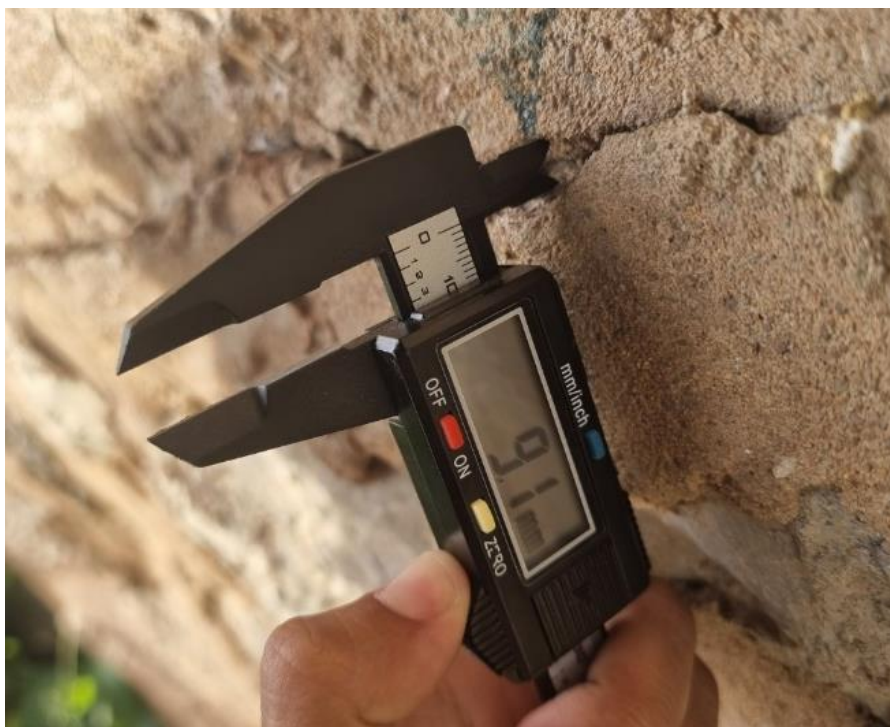
รูปที่ 138 การวัดขนาดความกว้างรอยแตกร้าวคอนกรีตจุดที่ 3 บริเวณฐานรากเสาตอม่อที่ 1

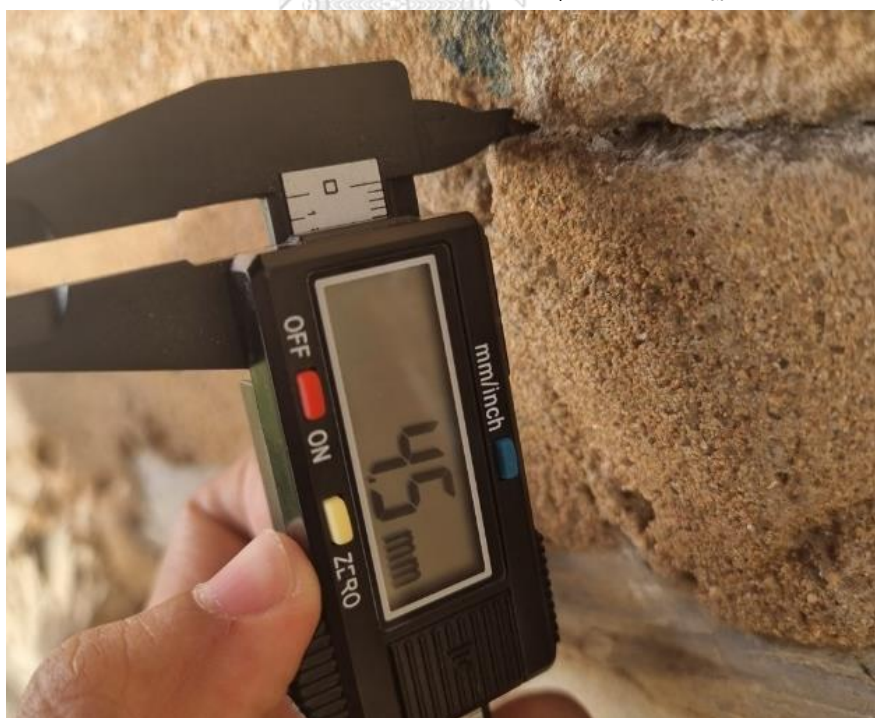
รูปที่ 139 การวัดขนาดความกว้างรอยแตกร้าวคอนกรีตจุดที่ 4 บริเวณฐานรากเสาตอม่อที่ 1

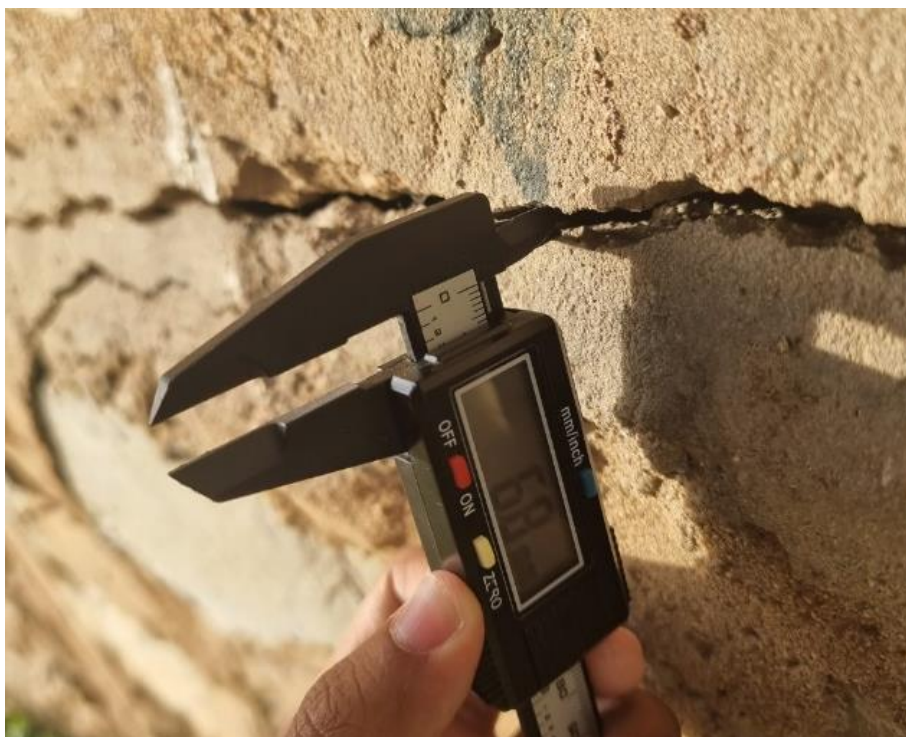
รูปที่ 140 การวัดขนาดความกว้างรอยแตกร้าวคอนกรีตจุดที่ 5 บริเวณฐานรากเสาต่อม่อที่ 1

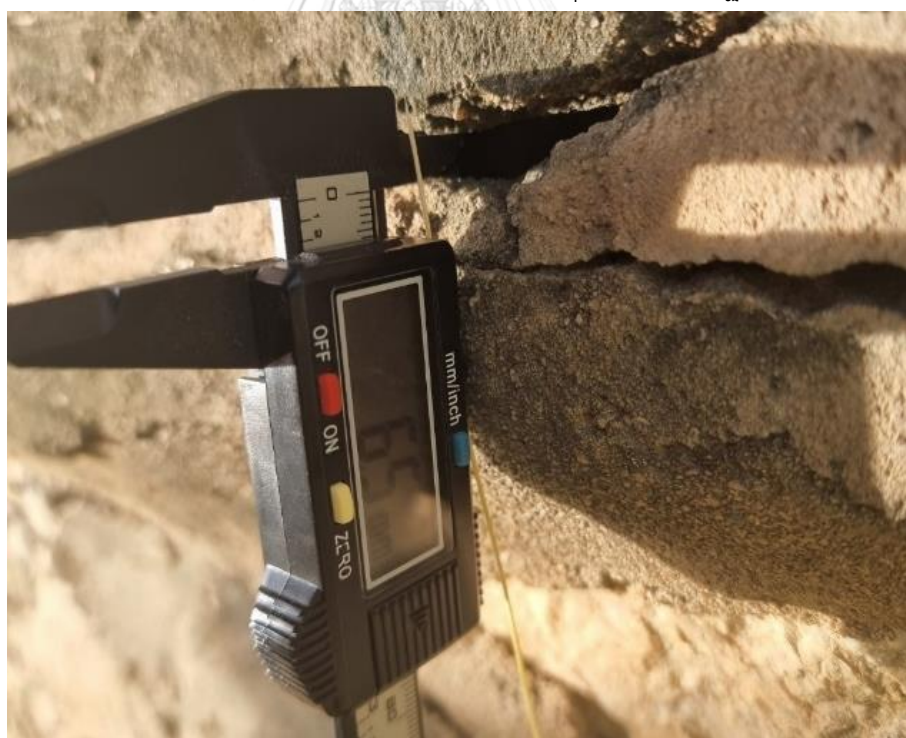
รูปที่ 141 การวัดขนาดความกว้างรอยแตกร้าวคอนกรีตจุดที่ 6 บริเวณฐานรากเสาต่อม่อที่ 1

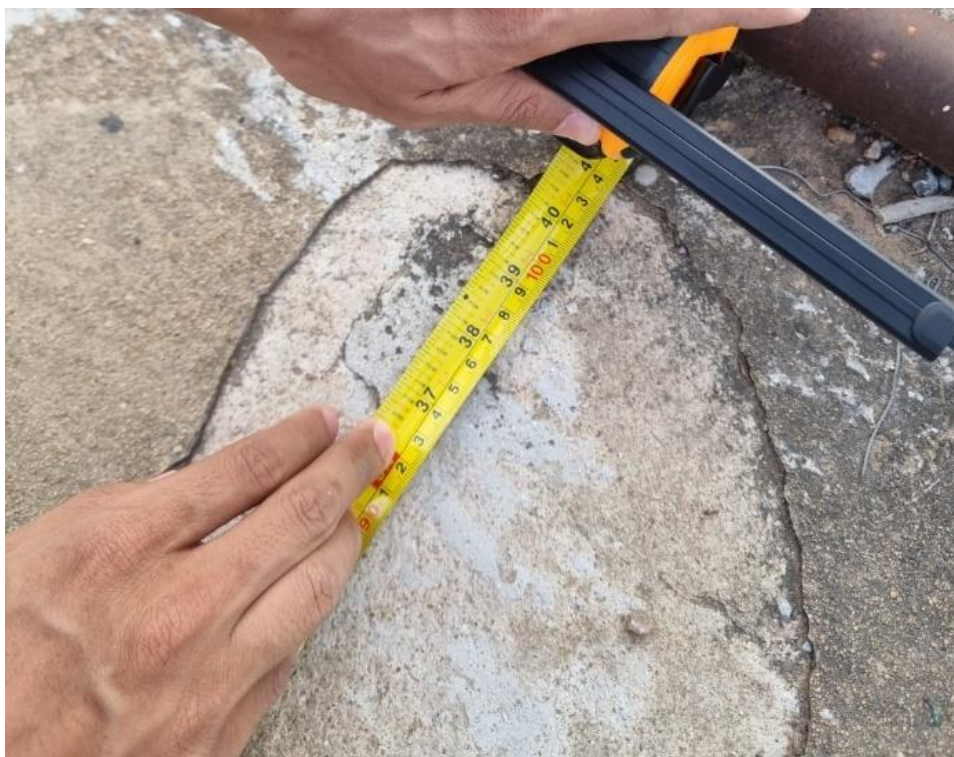
รูปที่ 142 การวัดขนาดความยาวผิวหลุดลอกคอนกรีตจุดที่ 1 บริเวณผิวทางที่ 2 ช่วงที่ 7

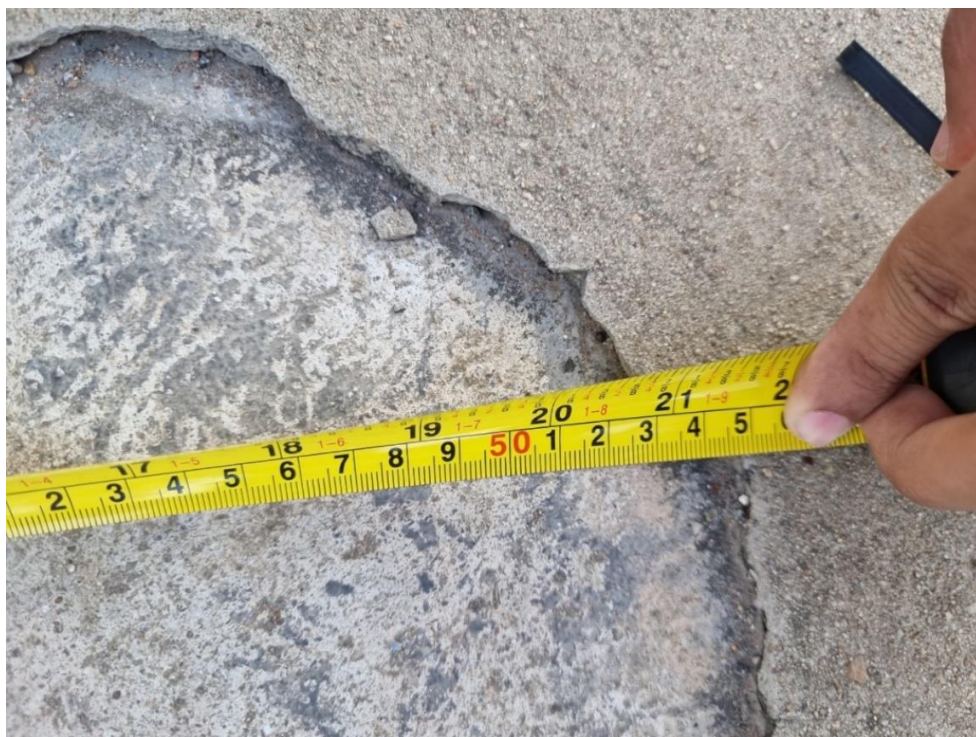
รูปที่ 144 การวัดขนาดความยาวผิวหลุดล่อนคอนกรีตจุดที่ 2 บริเวณผิวทางที่ 2 ช่วงที่ 7

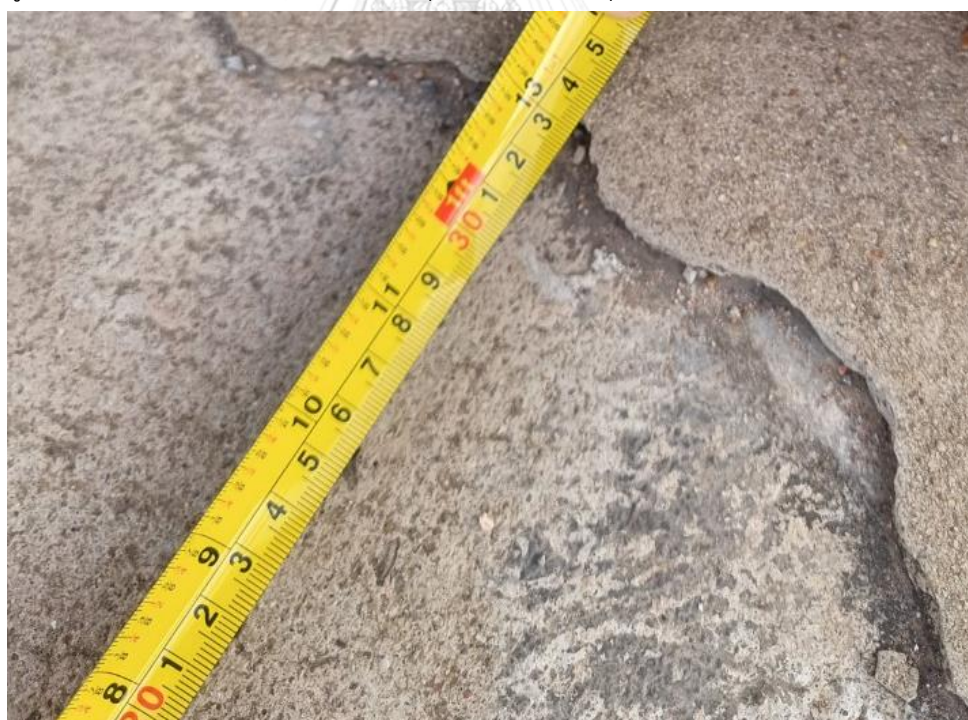
รูปที่ 145 การวัดขนาดความกว้างผิวหลุดล่อนคอนกรีตจุดที่ 2 บริเวณผิวทางที่ 2 ช่วงที่ 7

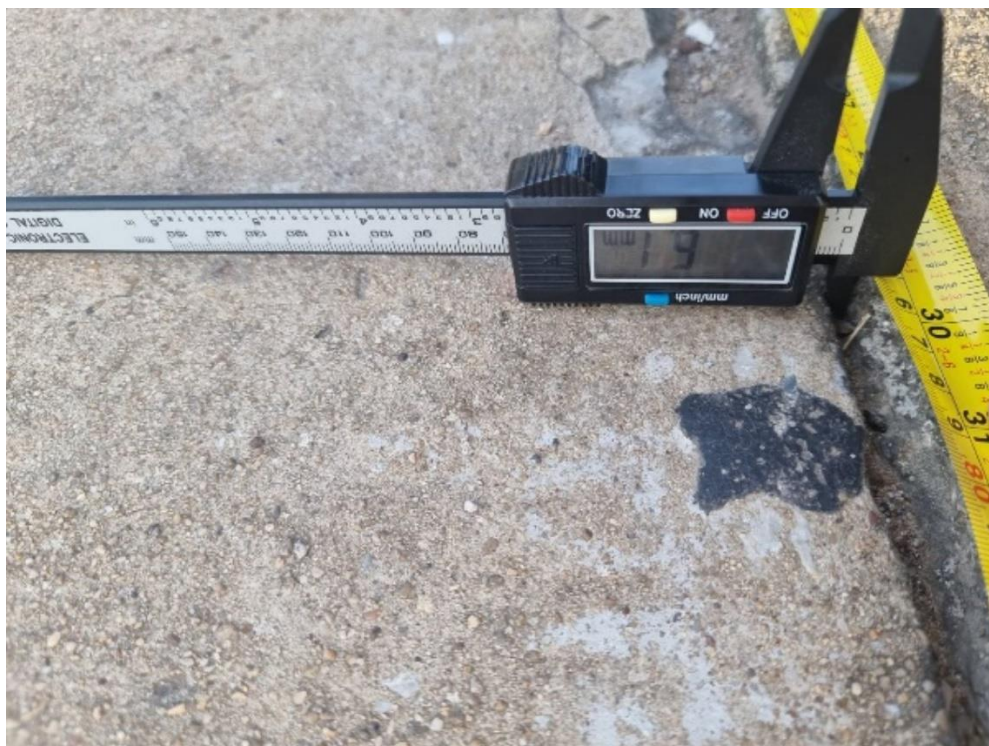
รูปที่ 146 การวัดขนาดความกว้างรอยต่อทางเท้าบริเวณรอยต่อที่ 2 เสาต่อม่อที่ 1

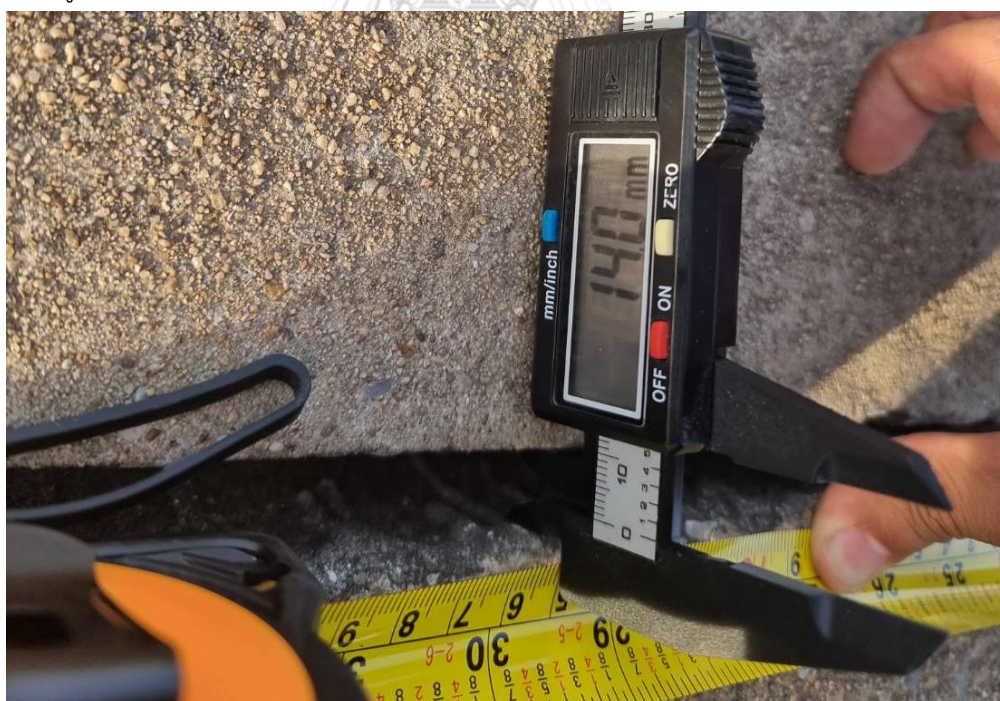
รูปที่ 147 การวัดขนาดความกว้างรอยต่อทางเท้าบริเวณรอยต่อที่ 2 เสาต่อม่อที่ 2

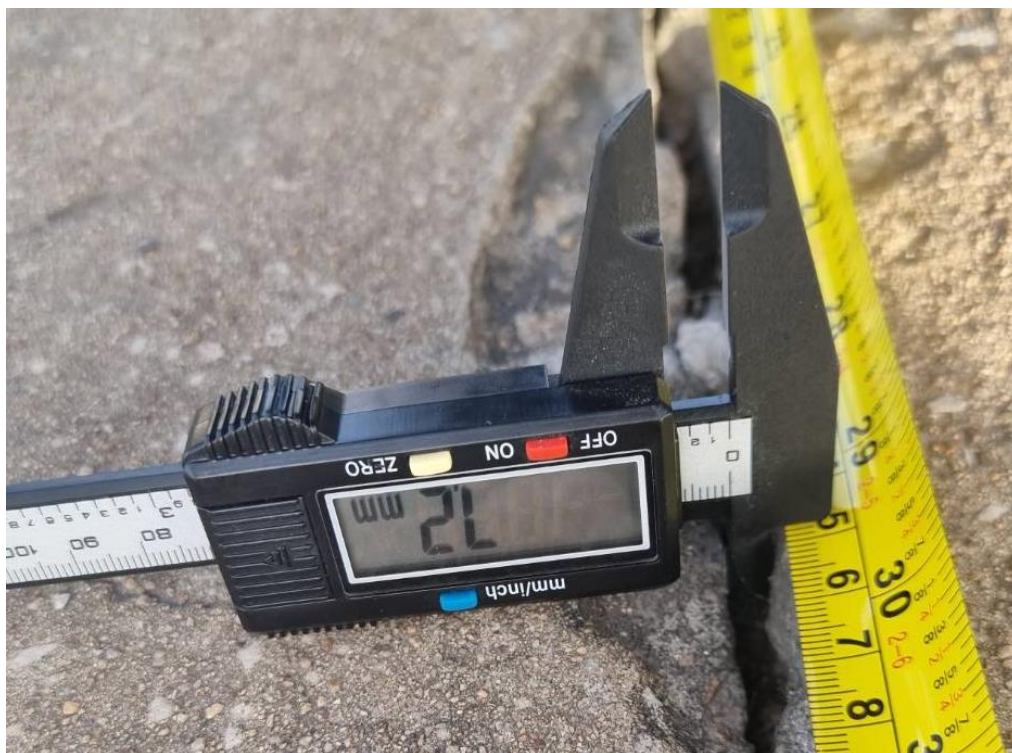
รูปที่ 148 การวัดขนาดความกว้างรอยต่อทางเท้าบริเวณรอยต่อที่ 2 เสาคอม่อที่ 3

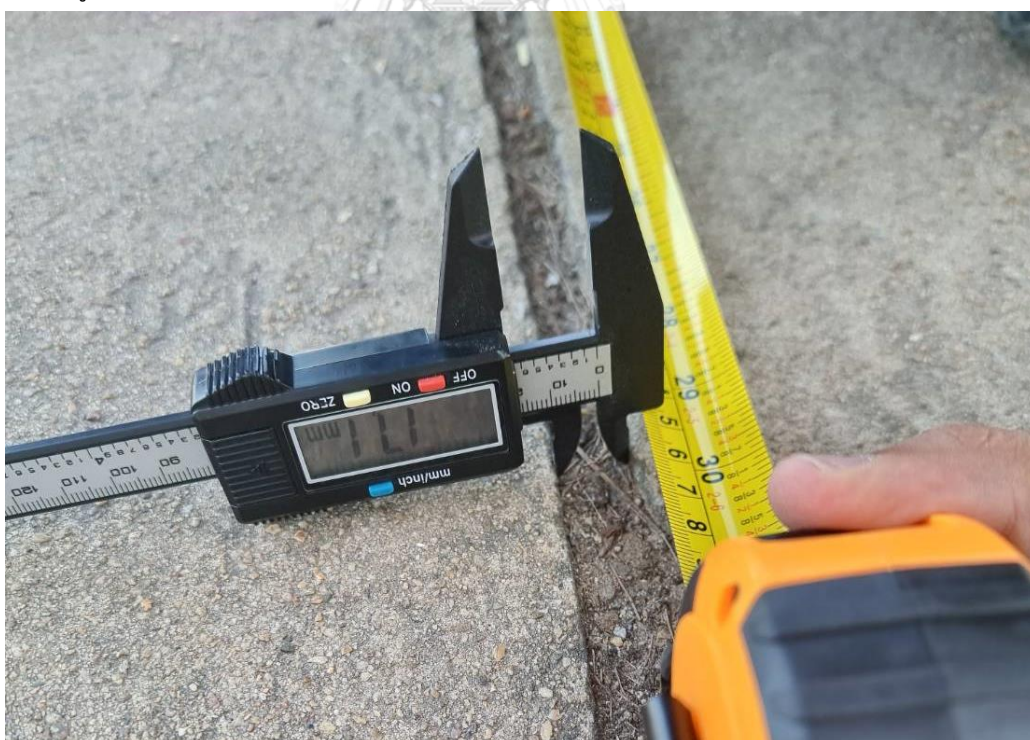
รูปที่ 149 การวัดขนาดความกว้างรอยต่อทางเท้าบริเวณรอยต่อที่ 2 เสาคอม่อที่ 4

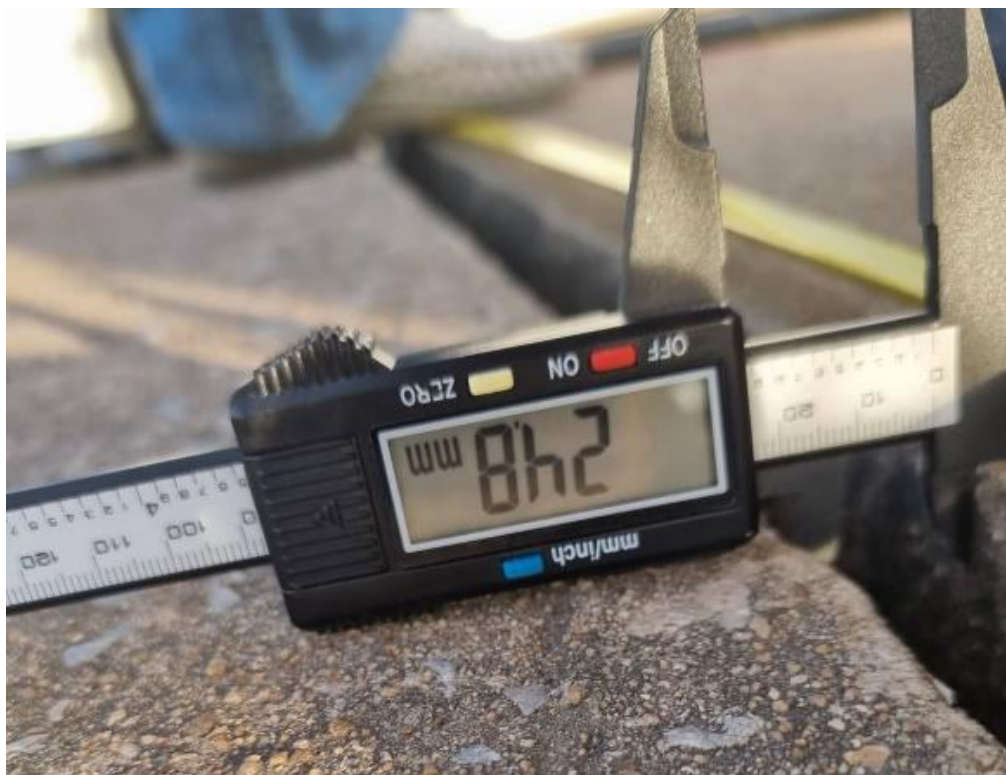
รูปที่ 150 การวัดขนาดความกว้างรอยต่อทางเท้าบริเวณรอยต่อที่ 2 สะดอม่อที่ 5

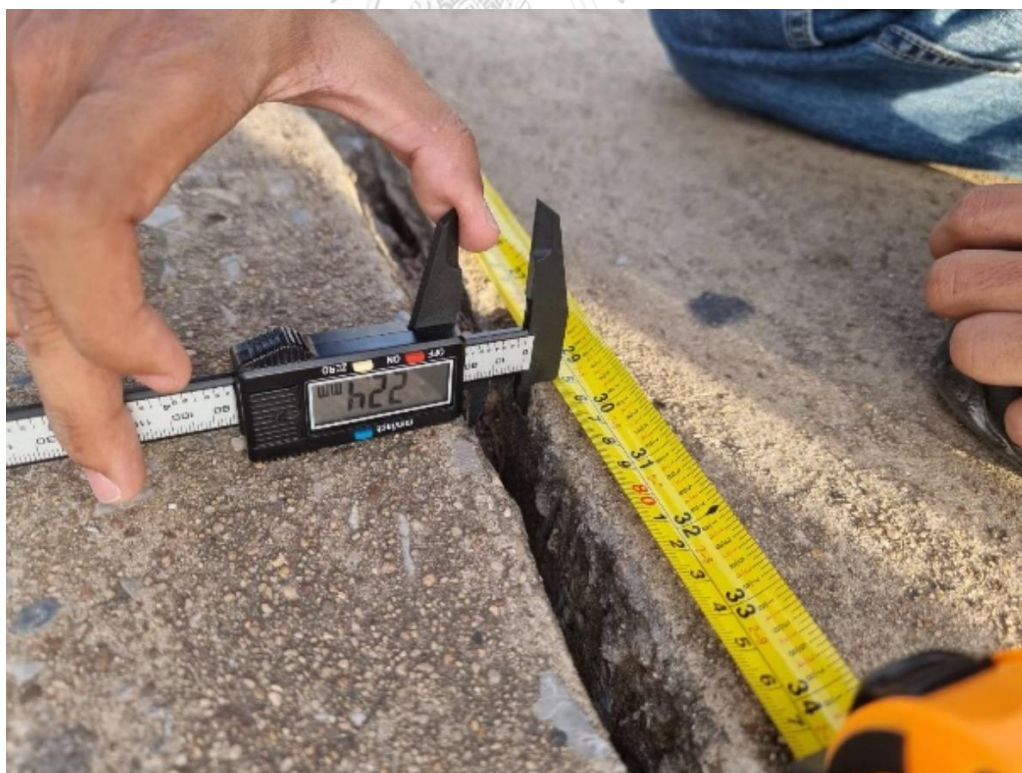
รูปที่ 151 การวัดขนาดความกว้างรอยต่อทางเท้าบริเวณรอยต่อที่ 2 สะดอม่อที่ 6

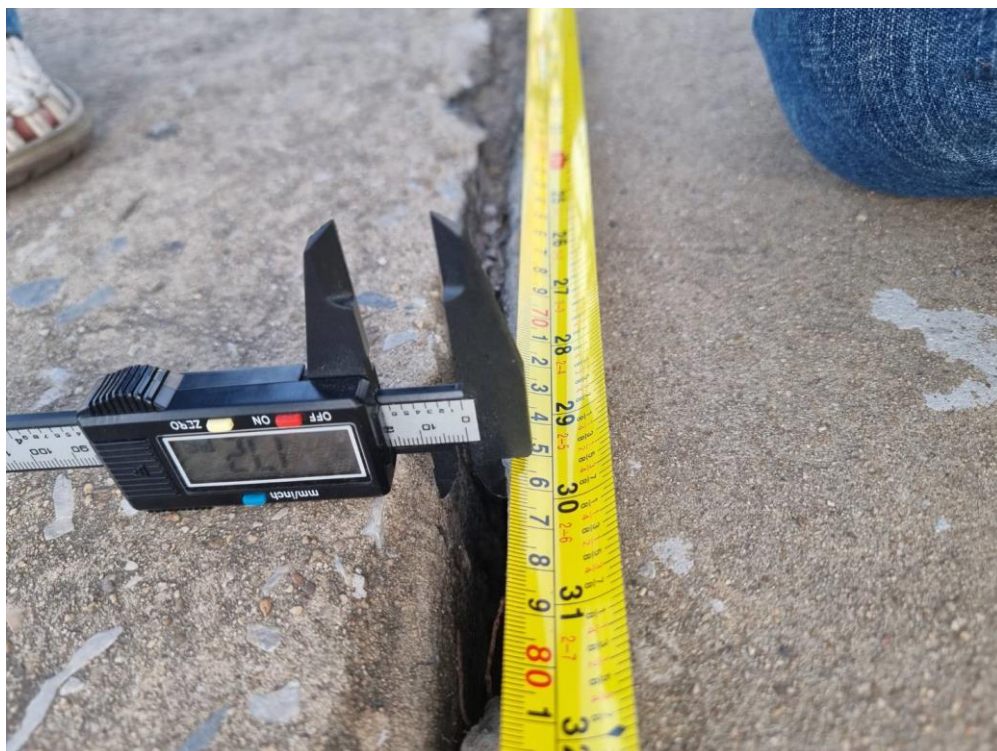
รูปที่ 152 การวัดขนาดความกว้างรอยต่อทางเท้าบริเวณรอยต่อที่ 2 เสาต่อม่อที่ 7

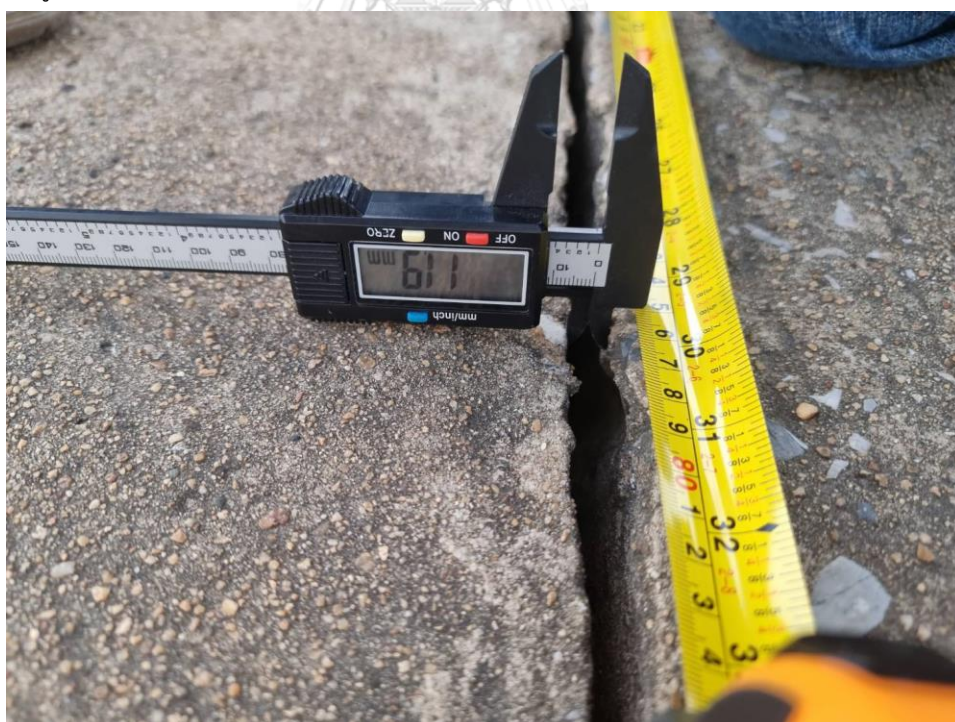
รูปที่ 153 การวัดขนาดความกว้างรอยต่อทางเท้าบริเวณรอยต่อที่ 1 เสาต่อม่อที่ 7

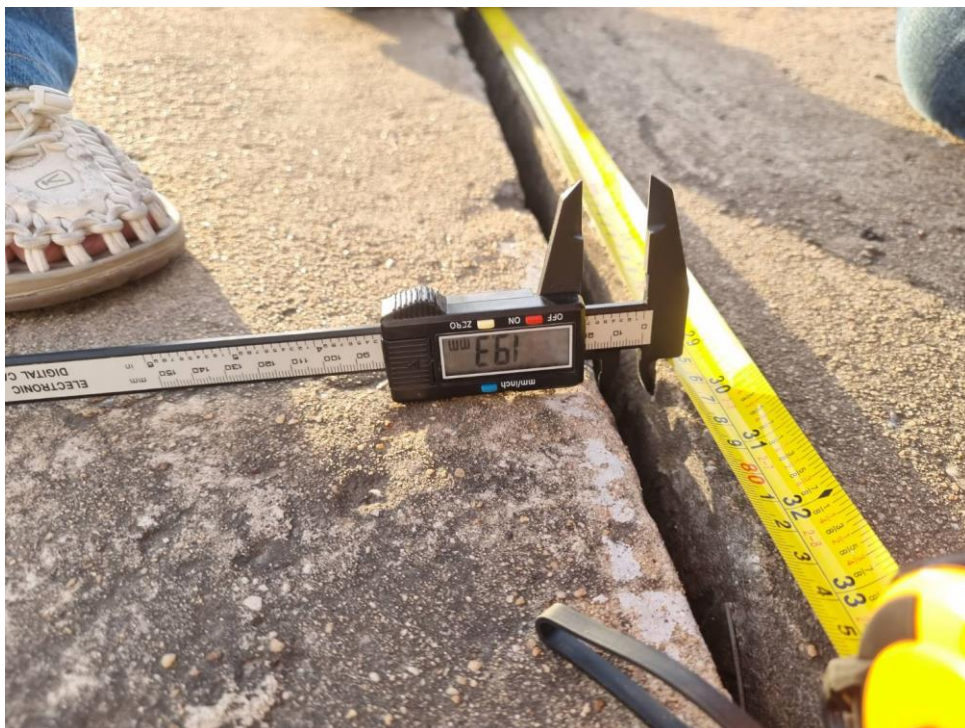
รูปที่ 154 การวัดขนาดความกว้างรอยต่อทางเท้าบริเวณรอยต่อที่ 1 สะดอม่อที่ 6

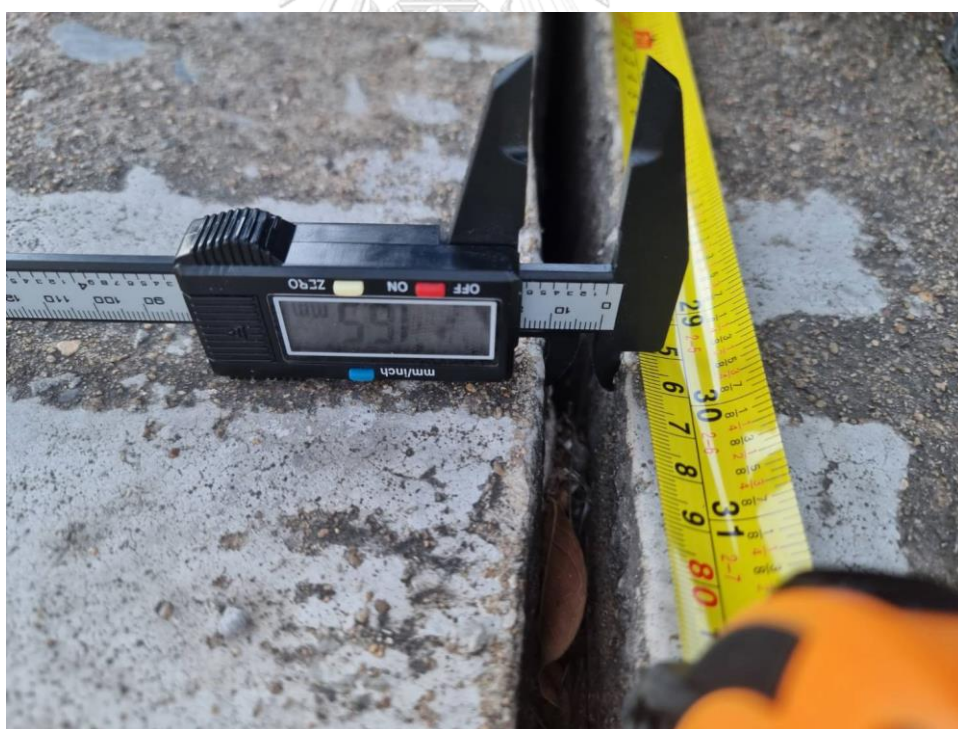
รูปที่ 155 การวัดขนาดความกว้างรอยต่อทางเท้าบริเวณรอยต่อที่ 1 สะดอม่อที่ 5

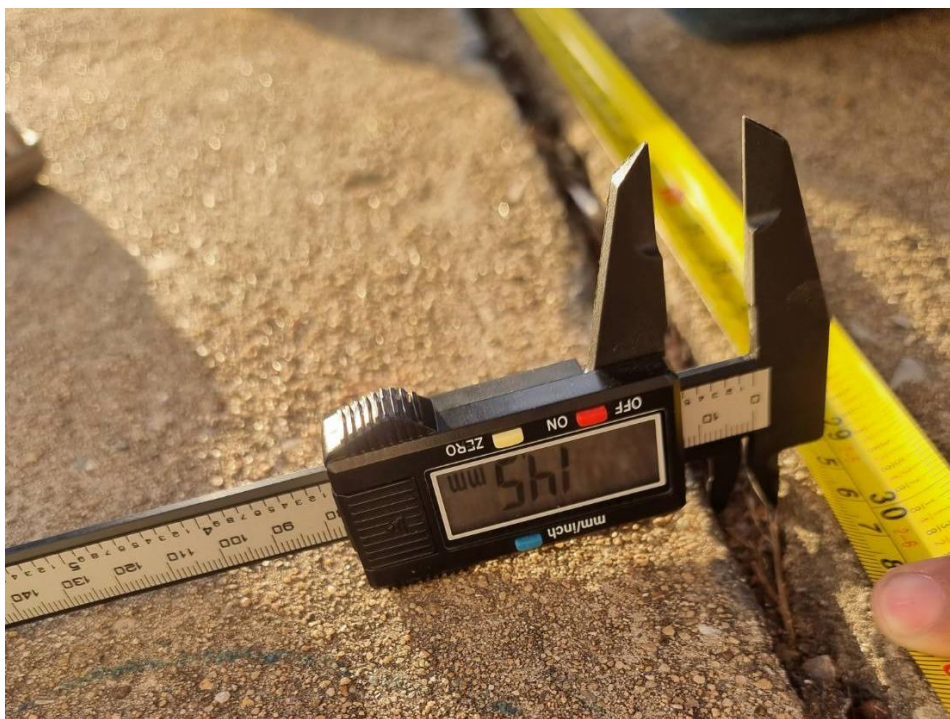
รูปที่ 156 การวัดขนาดความกว้างรอยต่อทางเท้าบริเวณรอยต่อที่ 1 สะดอม่อที่ 4

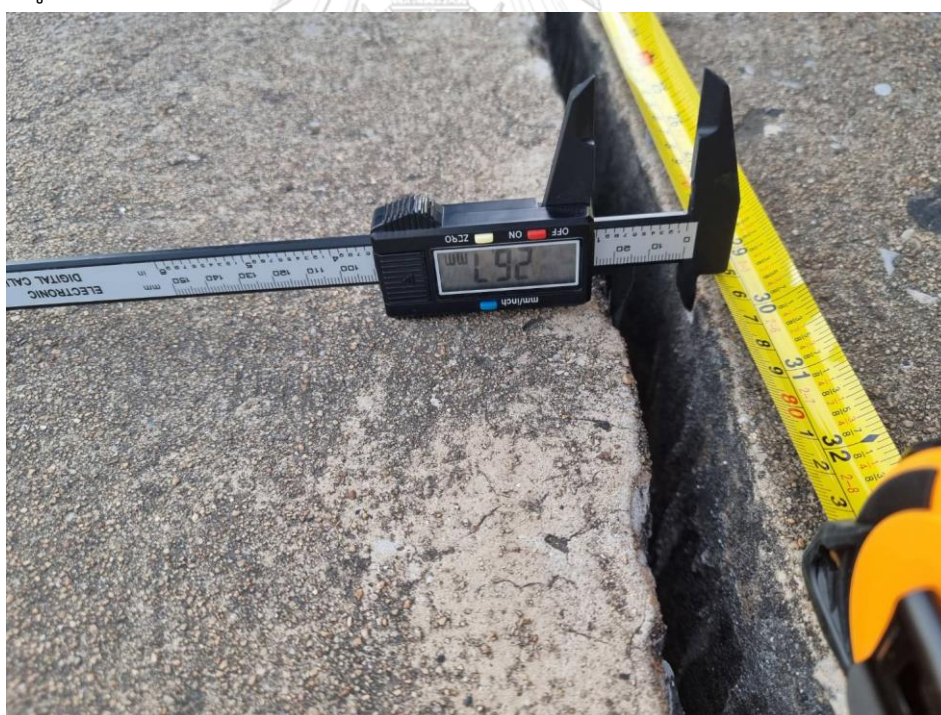
รูปที่ 157 การวัดขนาดความกว้างรอยต่อทางเท้าบริเวณรอยต่อที่ 1 สะดอม่อที่ 3
