การประยุกต์ใช้ระบบอากาศยานไร้คนขับเพื่อการตรวจสอบด้วยสายตาของสะพาน
คอนกรีตเสริมเหล็กภายใต้การรังวัดด้วยภาพถ่าย

Application of Unmanned Aerial Vehicle System to Visually Inspect Reinforced
Concrete Bridges Base On Photogrammetry

A Thesis Submitted in Partial Fulfillment of the Requirements
for the Degree of Master of Engineering in Civil Engineering

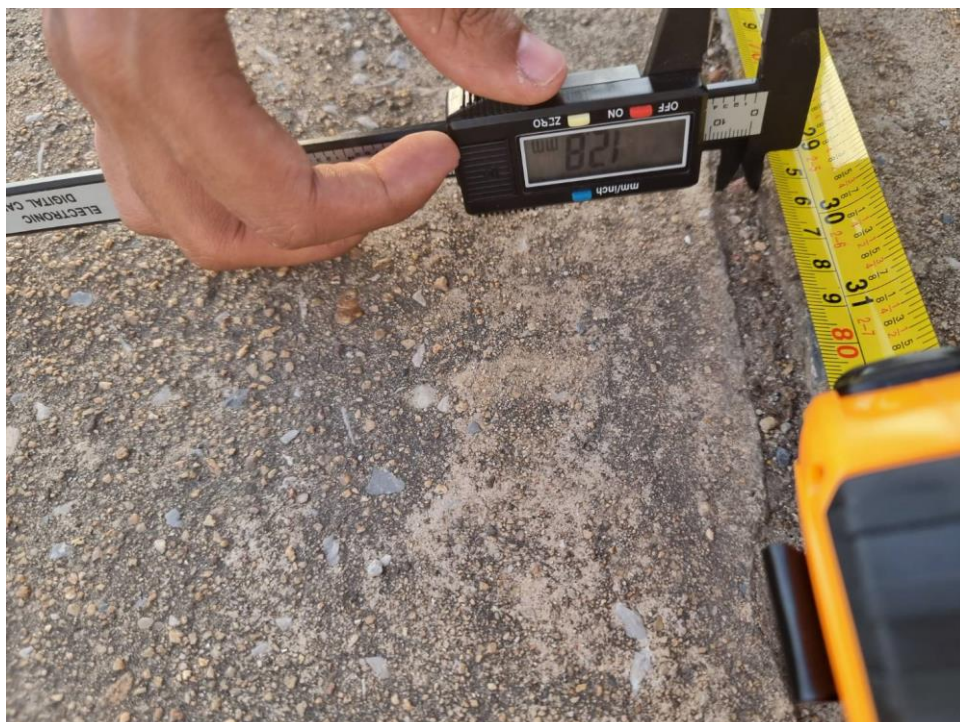
รูปที่ 158 การวัดขนาดความกว้างรอยต่อทางเท้าบริเวณรอยต่อที่ 1 สะดอม่อที่ 2

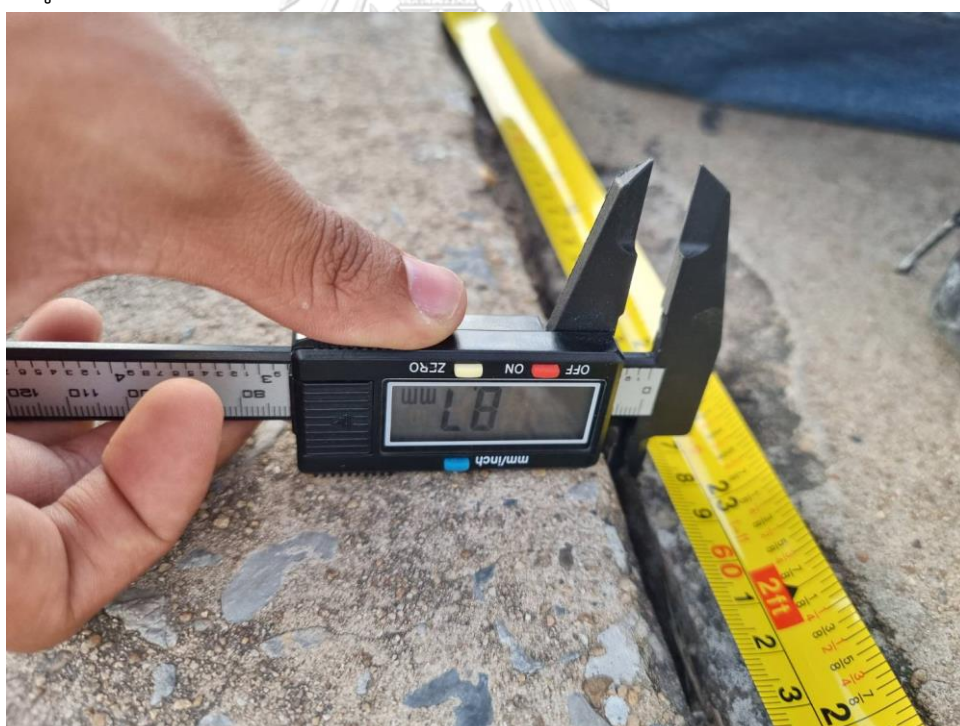
รูปที่ 159 การวัดขนาดความกว้างรอยต่อทางเท้าบริเวณรอยต่อที่ 1 สะดอม่อที่ 1
