# Chulalongkorn Medical Journal

Volume 19  
Issue 2 April 1974

# ปฤษฎณาภาพรังสี

ท่านวินิจฉัยว่าผู้ป่วยเหล่านี้เป็นโรคอะไร ?  
(ถ้าเฉลยอยู่หน้าต่อไป)

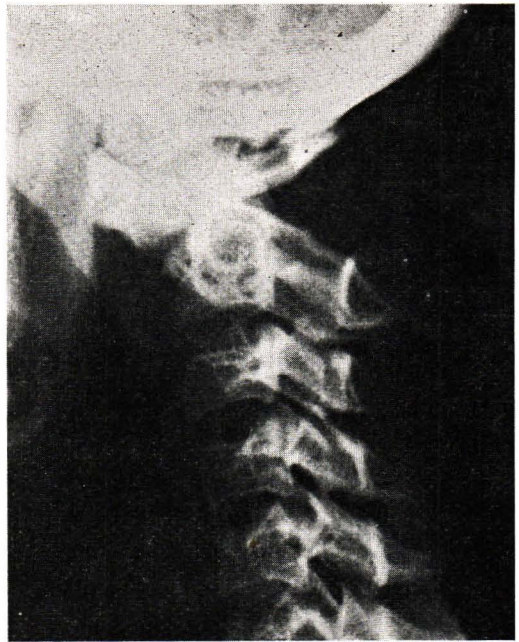
รูปที่ 4.1 ผู้ป่วยหญิงไทยอายุ 17 ปี มีอาการอัมพาตของแขนและขาทั้งสองข้างทันที หลังจากเล่นหมอล้มและคอฟาดกับถังน้ำ

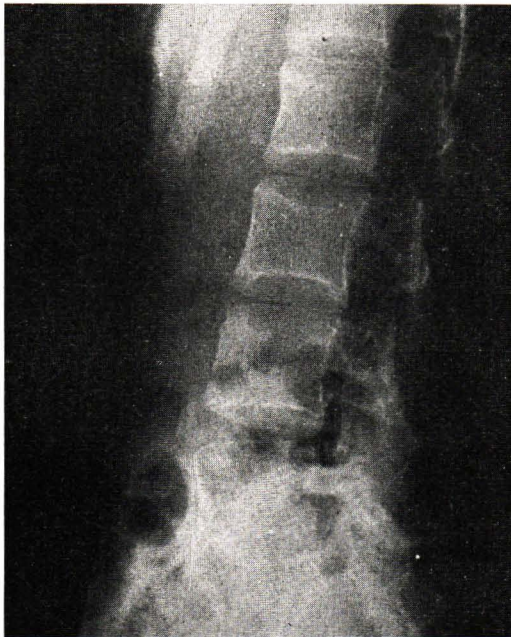
รูปที่ 5.1 ผู้ป่วยหญิงไทยอายุ 26 ปี มีอาการปวดหลังมา 1 เดือน ตรวจร่างกายพบขาไม่มีแรงทั้งสองข้าง ความรู้สึกที่ขาดลงตั้งแต่ระดับ L<sub>1</sub> ลงไป

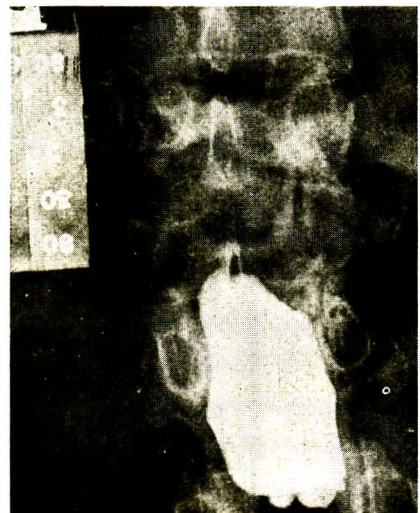
รูปที่ 6.3 ภาพ myelogram ในท่าศีรษะต่ำ แสดงถึง complete extradural block ที่ระดับ L<sub>1</sub> ผู้ป่วยเป็น spondylitis จากวัณโรค กระดูกสันหลังถูกทำลาย และส่วนล่างสุดของไขสันหลังถูกกดจากภายนอก ทำให้มีอาการทางระบบประสาท

สำหรับ spondylitis จากวัณโรคนั้น โรคแพร่เข้าไปในช่องไขสันหลังได้บ่อย โดยจะมี granulomatous tissue ยื่นเข้าไป ส่วนมากแล้วจะอยู่นอก dura ออกจากไขสันหลัง และมีอาการทางระบบประสาทได้ ภาพ 6.3 เป็น myelogram แสดงให้เห็นการอุดตันของสารทึบรังสีตรงบริเวณที่มีการทำลายของกระดูกสันหลังในระดับ L<sub>1</sub> ลักษณะที่เห็นเป็น extradural block คือเงาสารทึบรังสีแสดงลักษณะถูกกดเรียบลงไป
